平成30年7月豪雨 洪水災害現場調査速報

調査日時：2018年7月9日 11時00分～15時30分

調査場所：岡山県倉敷市真備町 小田川流域一帯

減災研究室ラボラトリー・フィードバック

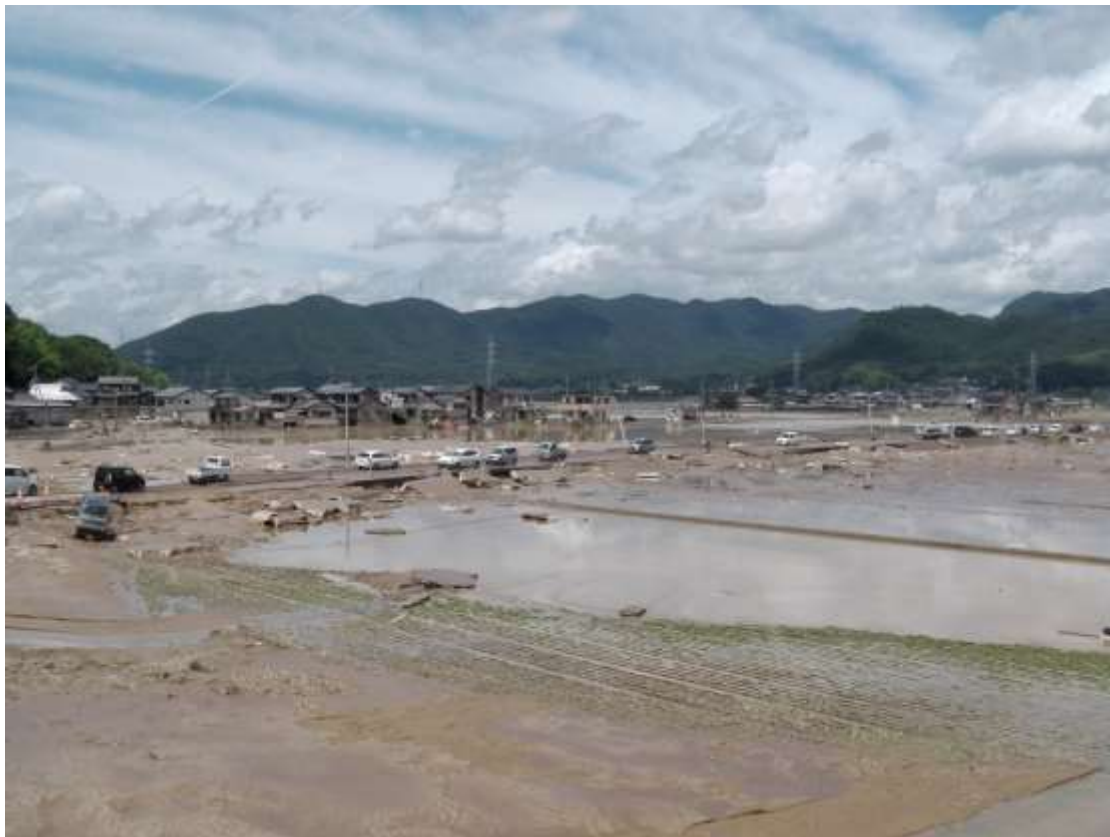
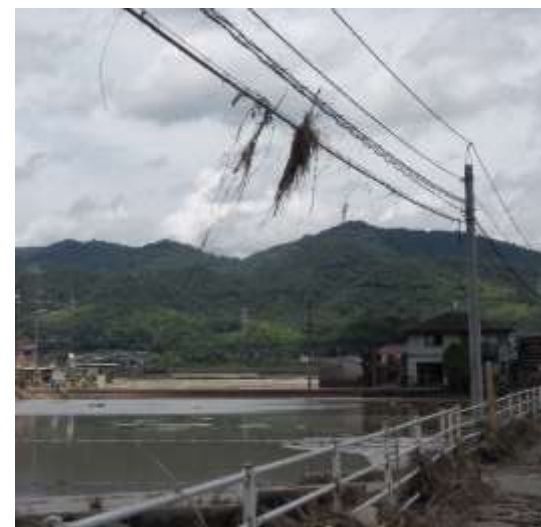
調査地点 1 服部地区の状況

電線には草が引っかかっている。道路面からの高さ約3m

一面が冠水し、車両の渋滞が見られる。路肩が陥没し、有効道路幅が狭くなっているとともに、段差が生じている部分があり、低速走行や交互通行を余儀なくされているためである。こうしたことが緊急車両の通行を妨げている要因となっている。

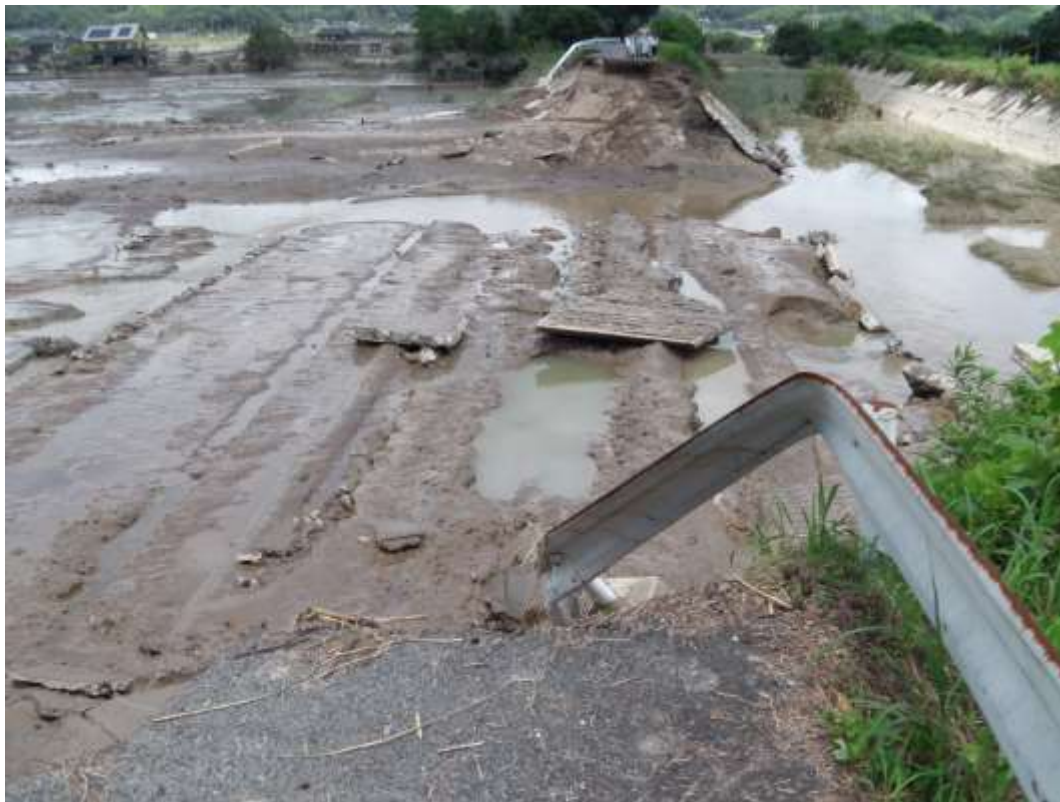
調査地点 2 鳴谷用水の堤防破堤

小田川に用水路であるが、合流地点の約500m上流で左岸側が破堤している。盛土部分は完全に流失しており、表法面を覆う護岸ブロックは、堤内地側へ押し出されていることから、強い水流圧を受けていたことが伺える。

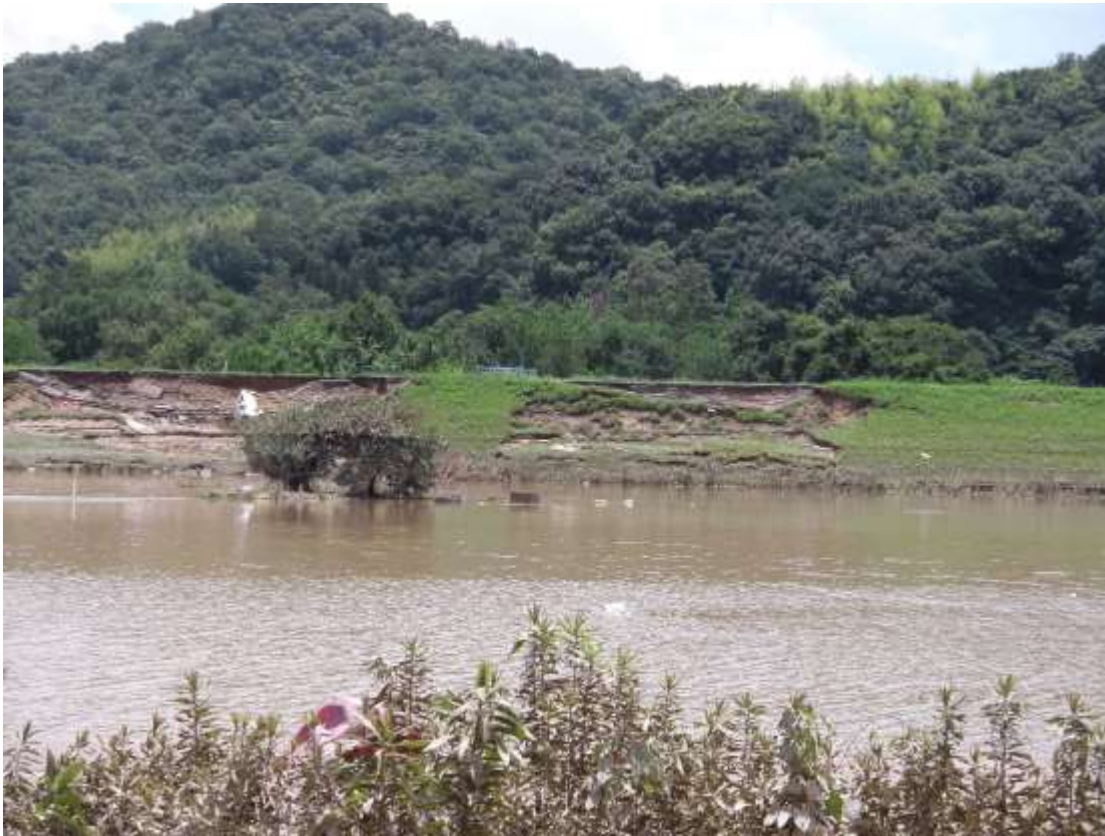
調査地点3 小田川左岸堤防（真備町箭田地区）の損傷状況

裏法面の表土がえぐり取られている。まず低位置の表土がえぐり取られ、その上部にある表土が陥没し、さらに水位の上昇とともにこれらを順次押し流していったようなシナリオが考えられる。

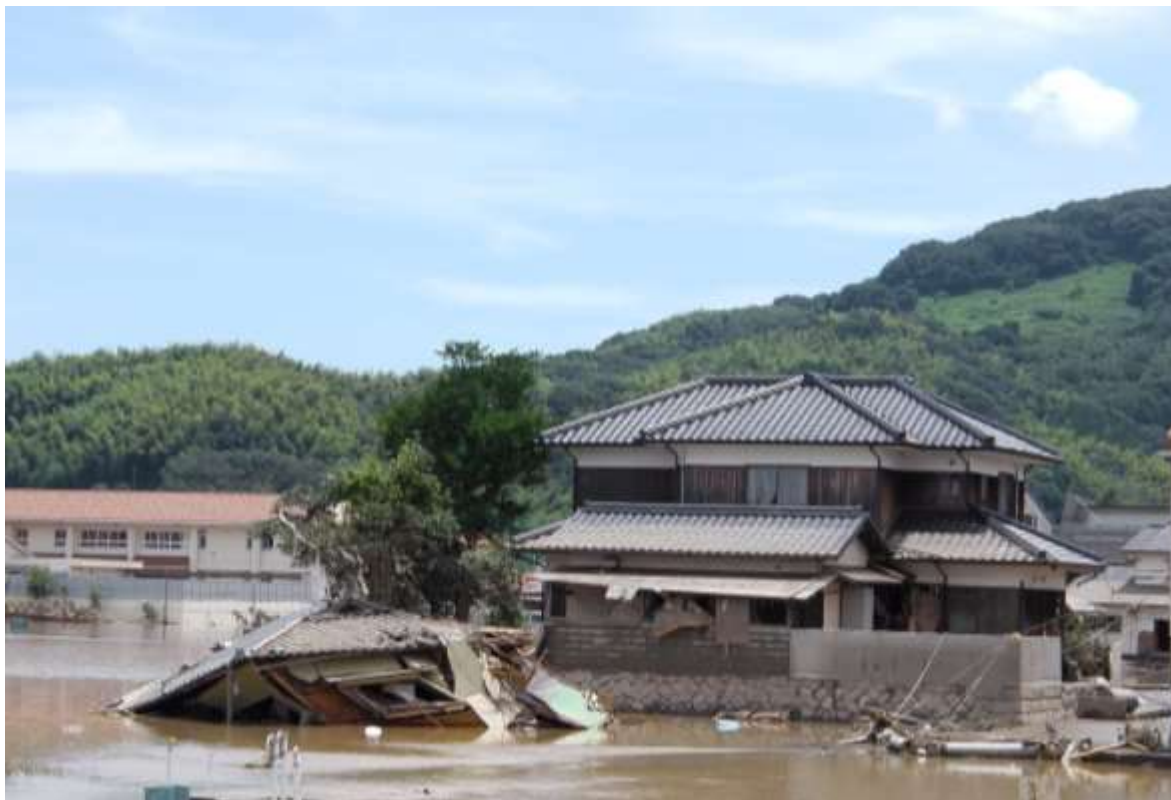
調査地点 4 箭田地区家屋の損傷状況

2階の窓あたりまで水位が上昇した形跡がある。手間に見える倒壊家屋は、基礎が見当たらないので、別の場所から流されてきた可能性がある。

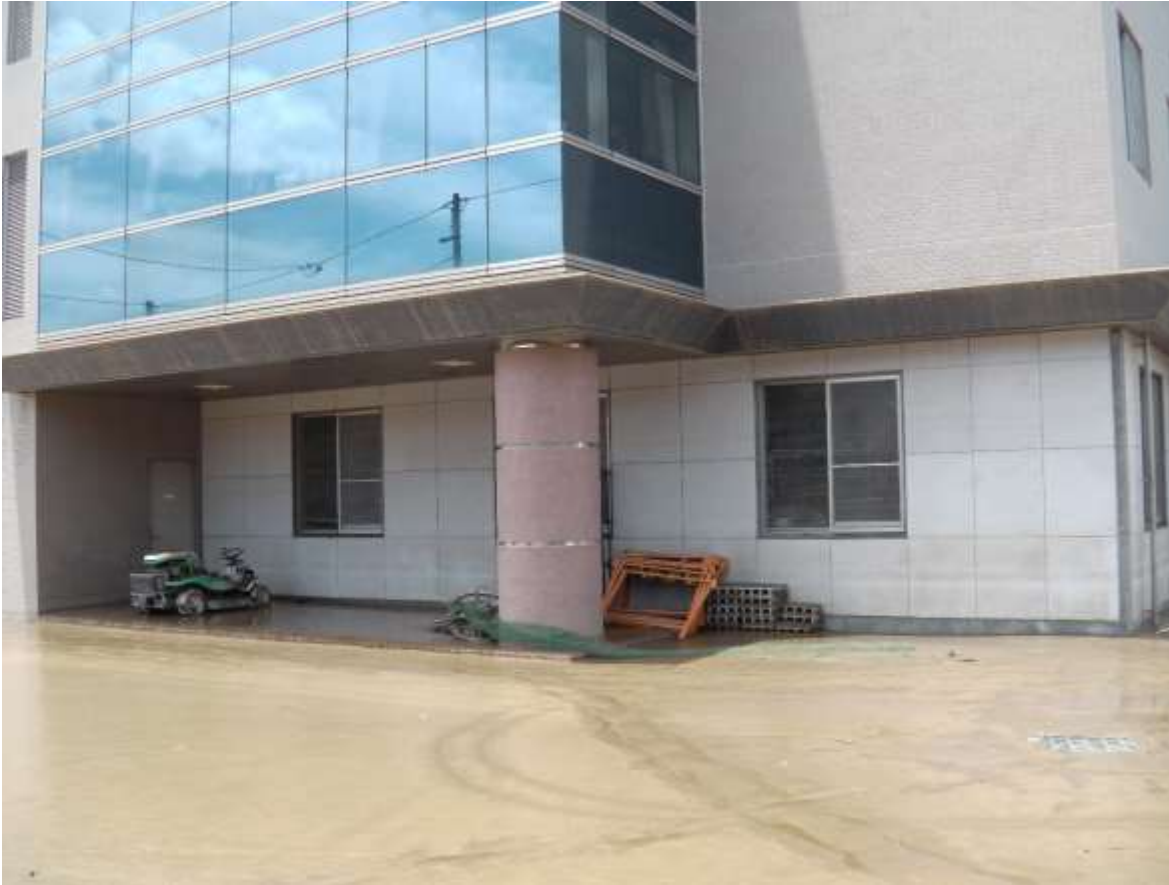
調査地点5 老人保健施設の状況

井原鉄道井原線吉備真備駅前にある5階建ての老人保健施設である。建物躯体は堅牢で水流からの損傷は見られないが、エントランスのひさしには泥が封着し、水位上昇は2階に及んだ可能性がある。こうした施設中枢機能は1階に集約されることが多く、建物の一部が浸水しただけでも建物の機能を失ってしまう可能性がある。

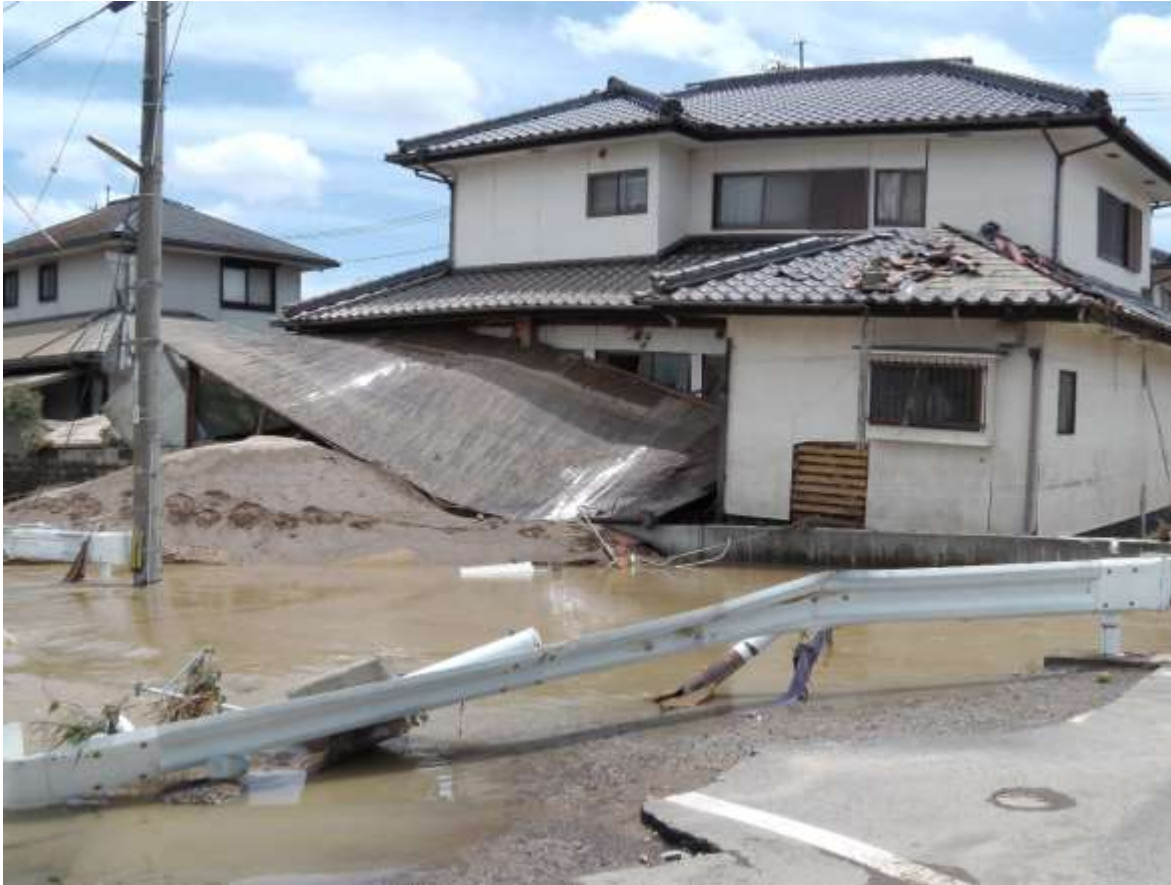
調査地点 6 箭田地区家屋の損傷状況①

手前の用水路は土砂で埋まり、その一部が宅地に乗っ上がっている。

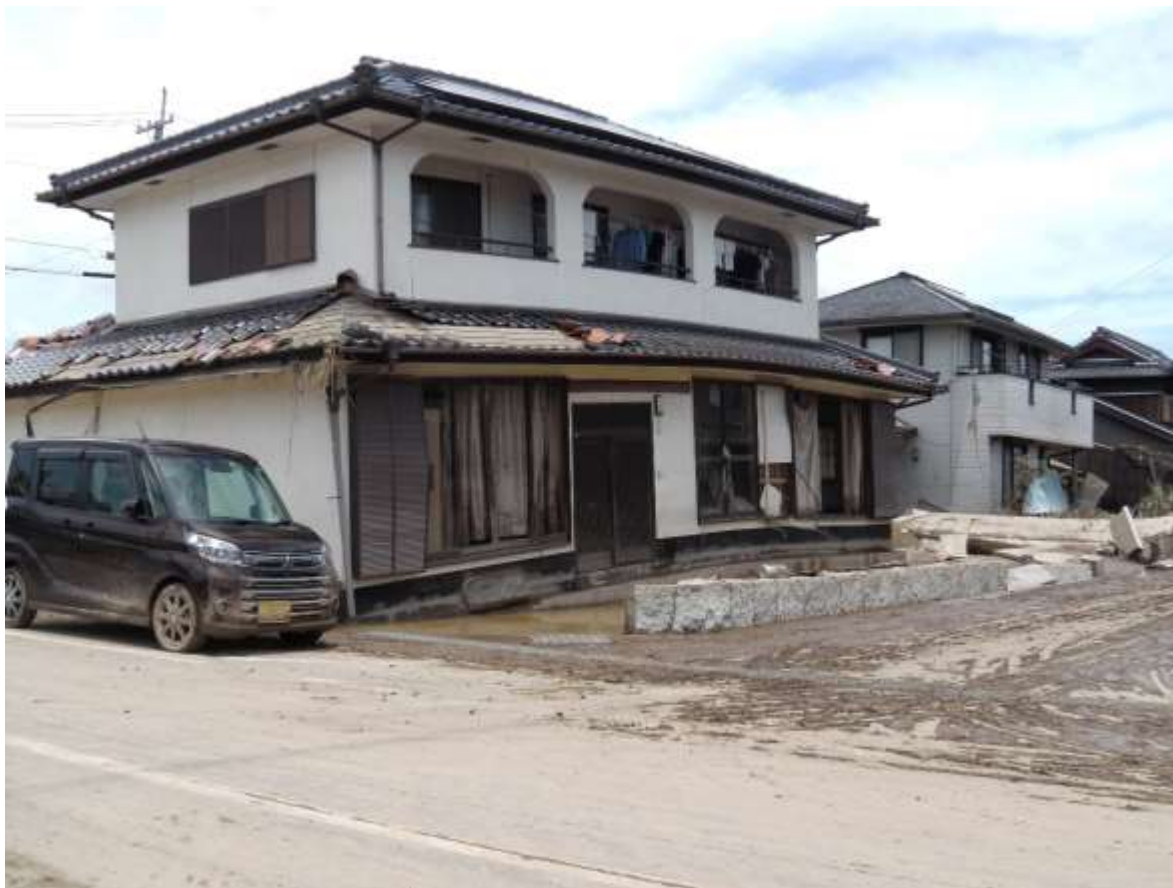
調査地点 6 箭田地区家屋の損傷状況②

前記家屋の南綿御状況。庭の土がえぐり取られ住宅の基礎が露出している。強い水流があれば家屋が流出してしまう可能性がある。

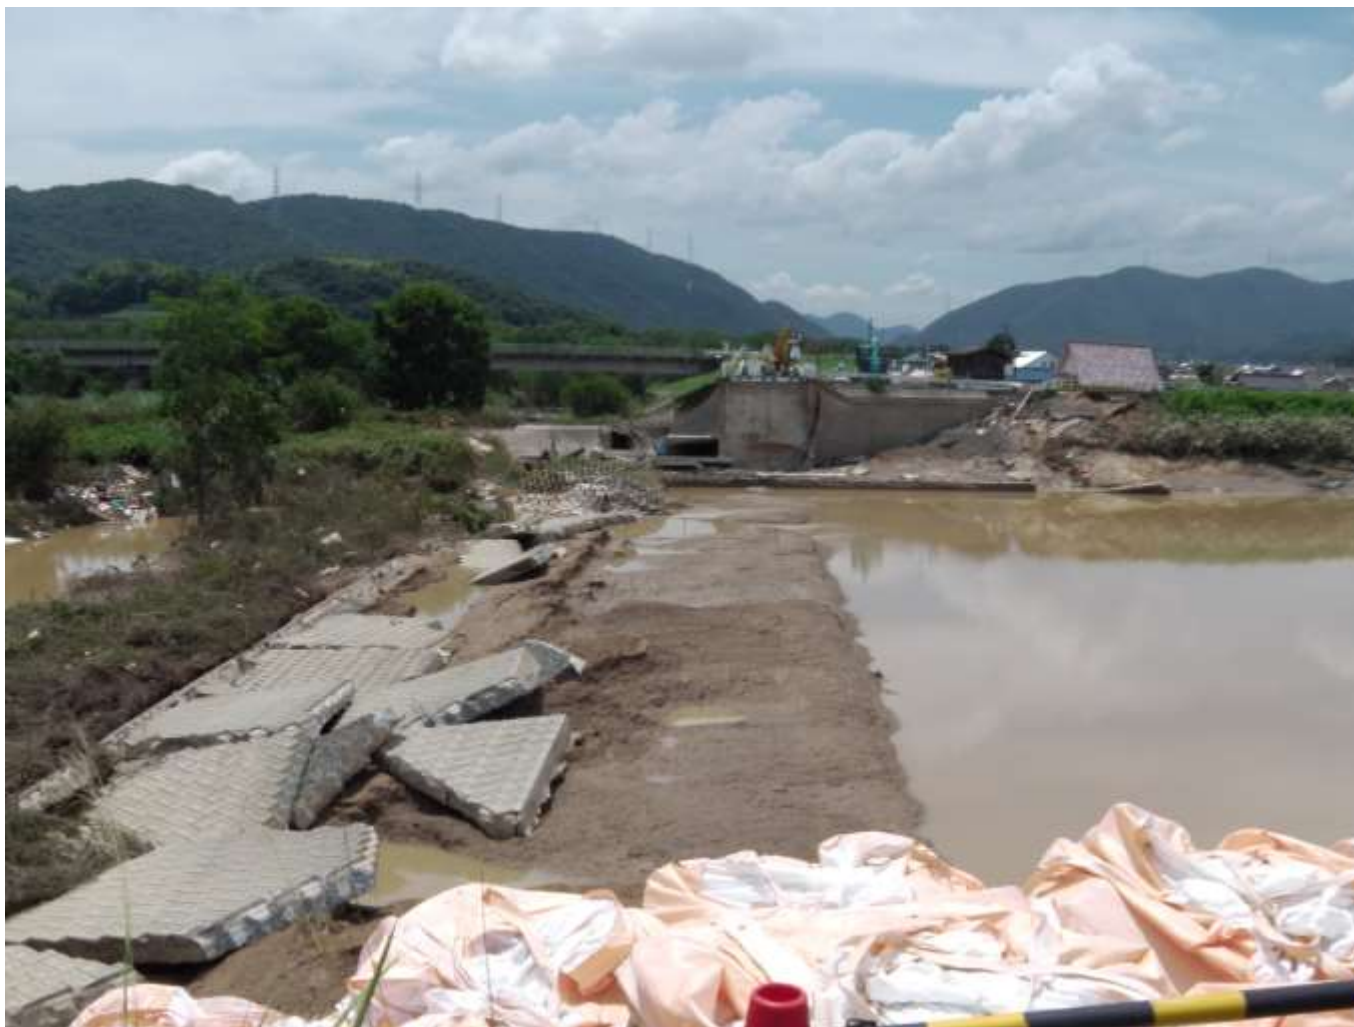
調査地点7 小田川左岸堤防（高馬川樋門付近）の損傷状況①

盛土は完全に流失している。表法面を覆う護岸ブロックは元の位置に崩落していることから、強い水流で堤体が破壊されたのではなく、盛土の流出により堤体破壊が生じたと考えた方が自然である。調査時、下流側の堤防は断面には、土のうを積んだ応急処置が講じられていた。

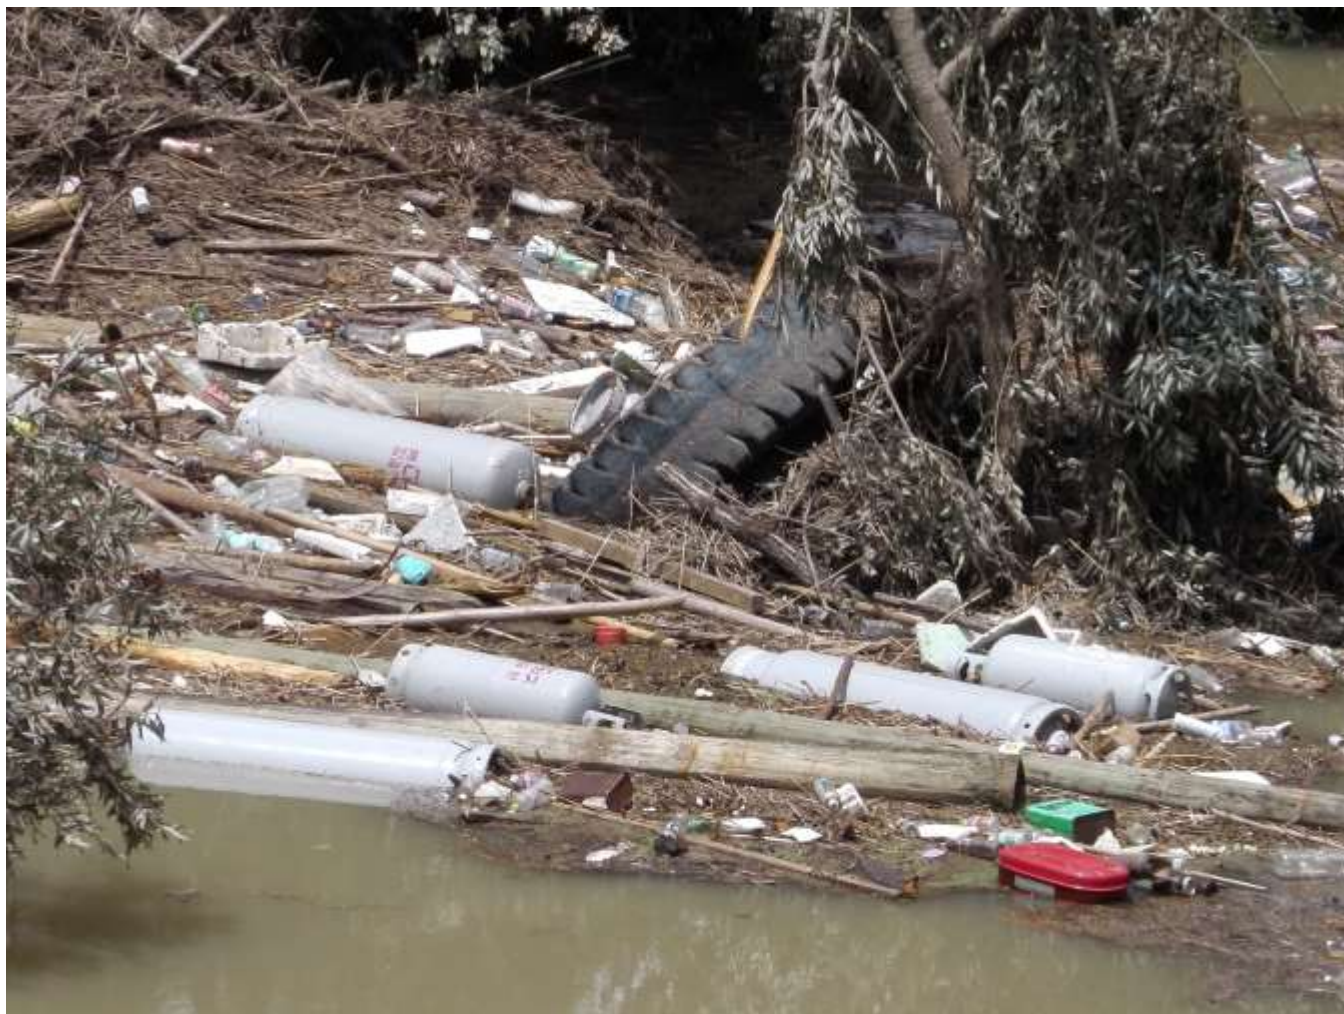
調査地点 8 小田川河川敷内の滞留物

数多くのプロパンガスボンベが流れ着いており、ガスの漏洩も考えられるので、早期の処置が必要な状況である。

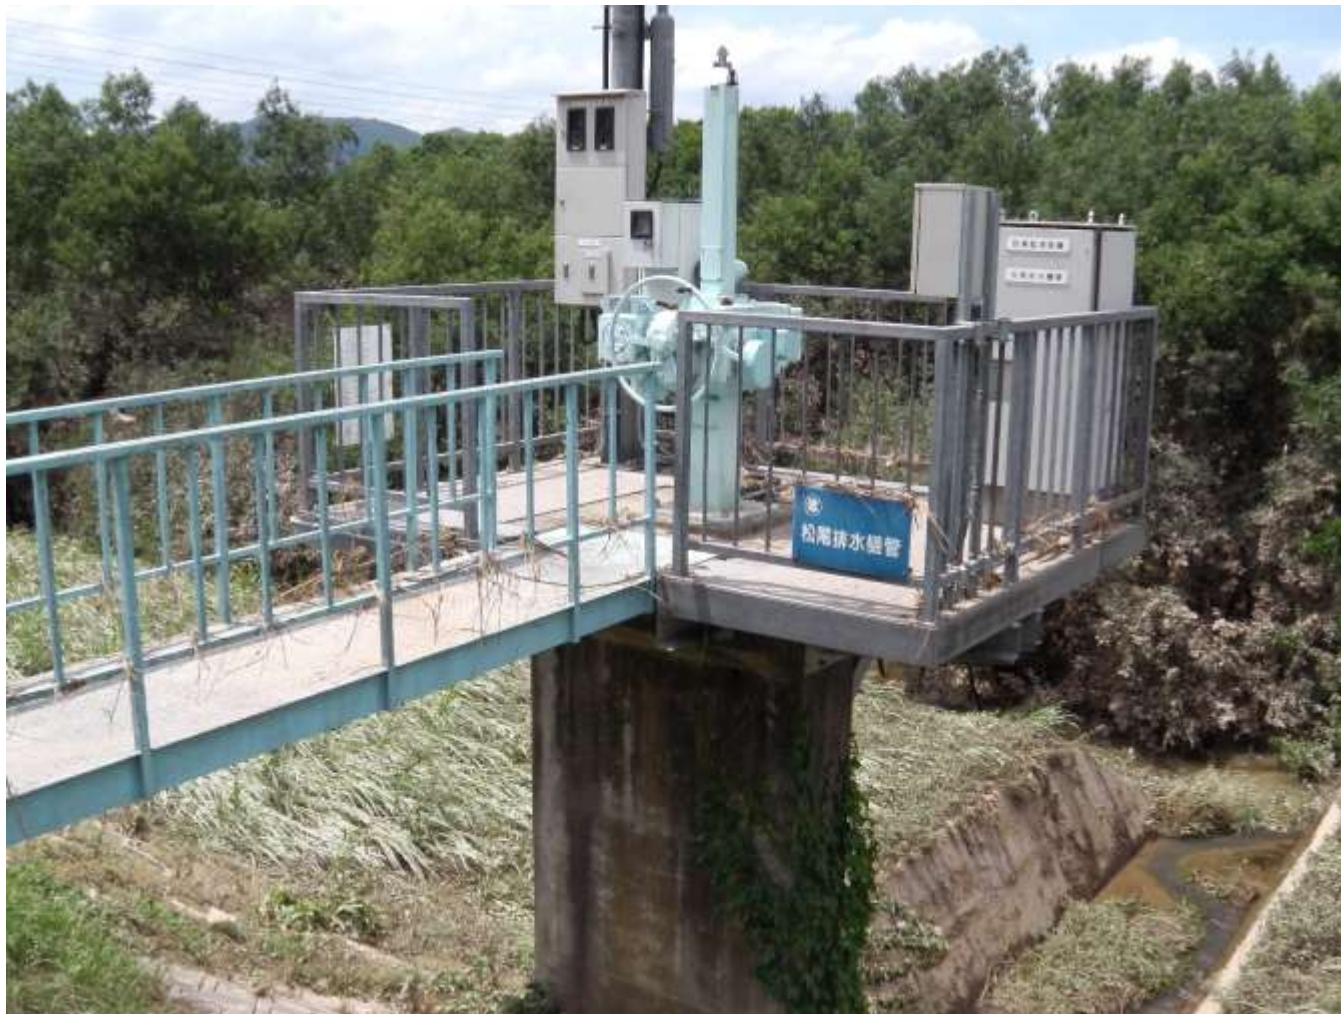
調査地点 9 水門操作台に漂着した草

この作業デッキは、堤防天端とほぼ同一面であり、越水ぎりぎりの状態ではなかったかと考えられる。

※国土交通省中国地方整備局岡山河川事務所の速報によれば、この地点の約400m上流で越水が確認されている。

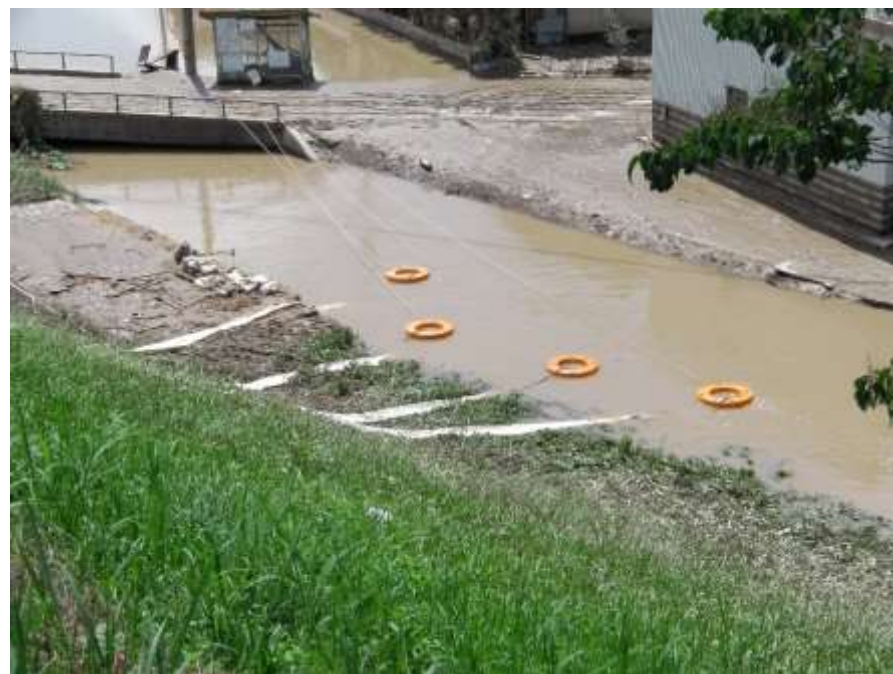
吸水側の状況（写真撮影時は給水が停止している）

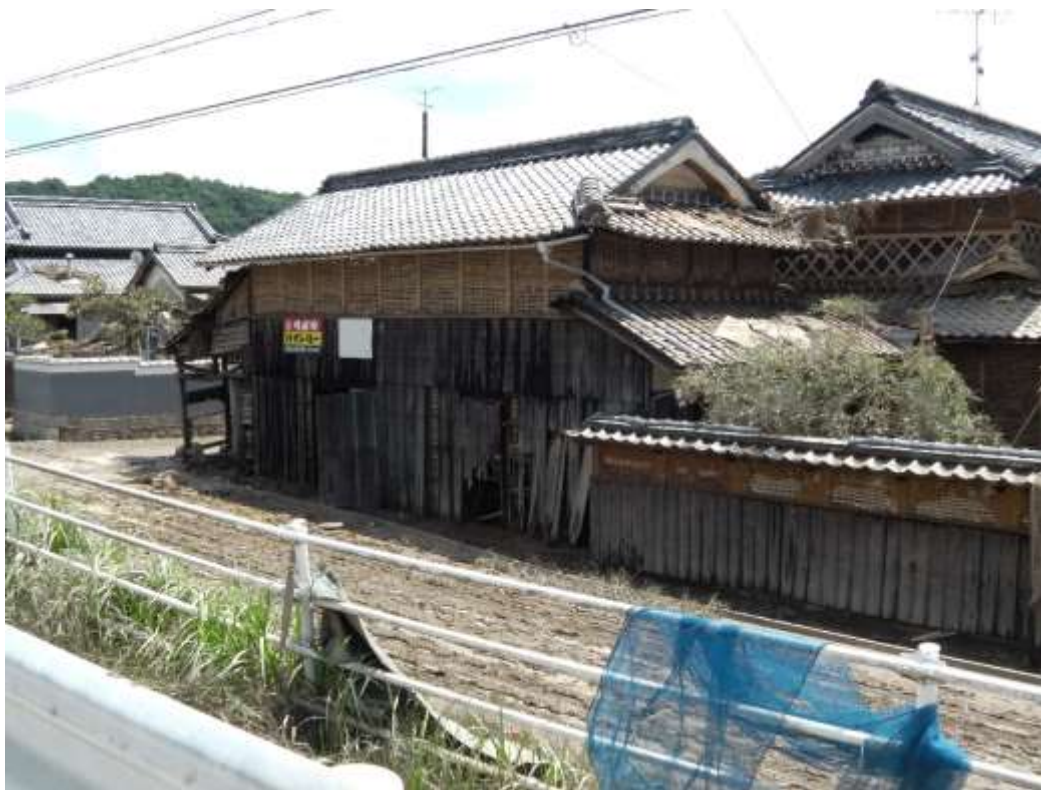
調査地点12 下二万地区家屋の損傷状況

軒裏付近の漆喰壁はすべて剥離し、小舞竹が露出している。
土壁方式の家屋のほとんどは、浸水部分がこのような状況になっている。

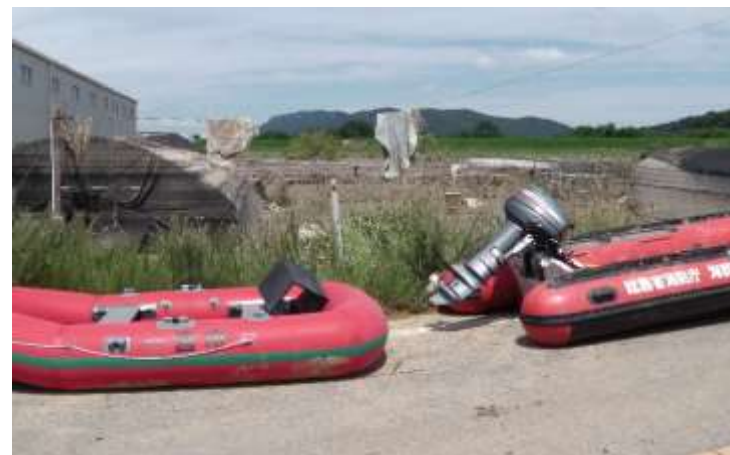
電線には漂流物が引っかかっている。
手前のボートは緊急消防援助隊が救助活動に使用しているもの。

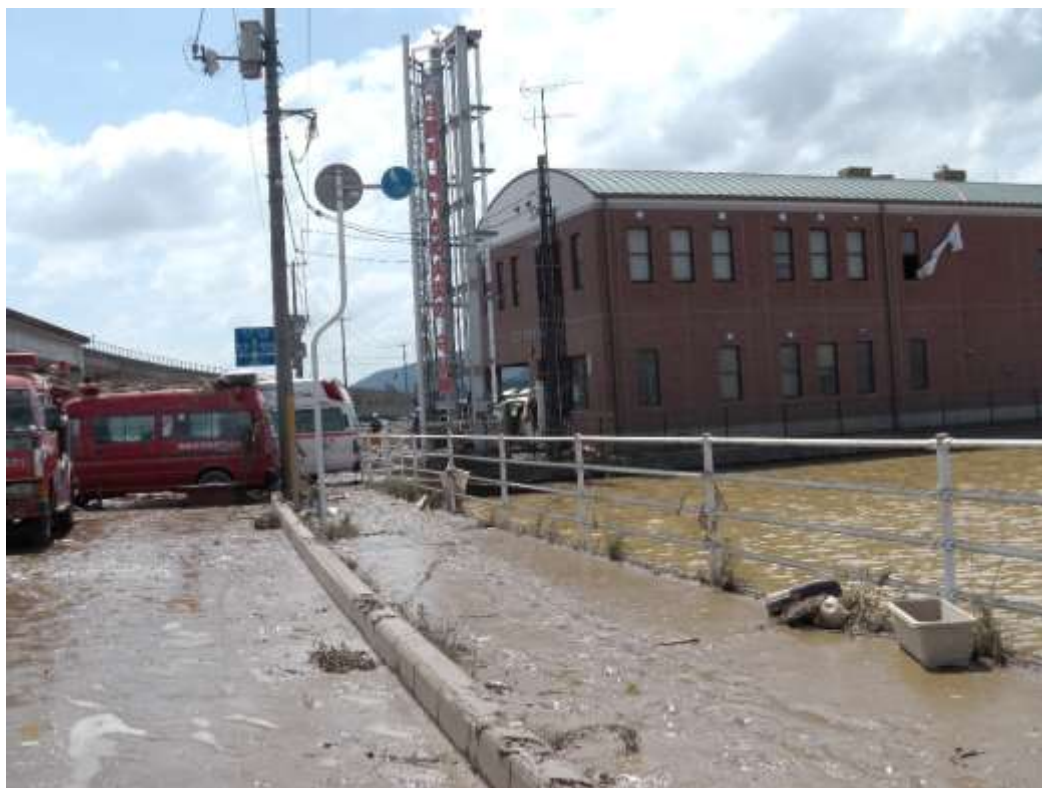
調査地点13 倉敷市消防局玉島消防署真備分署庁舎の被災状況

倉敷市消防局HPによれば、人員22名、消防車3台、救急車1台が配置されている。災害対応機関と言えども、こうした場所にあるものは一般家屋と同様に被災を免れることは困難であり、消防力配置について一考を迫られる思いである。写真撮影時は復旧作業を実施していた。

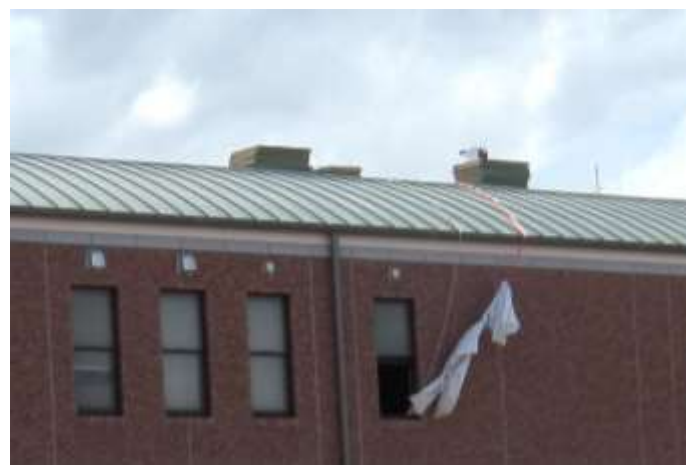
2階の窓から屋根上にロープが延びており、換気塔の上にはペットボトルの飲料水が数本置かれている。一時避難したものであろうか？ 切迫した事態の跡が伺える

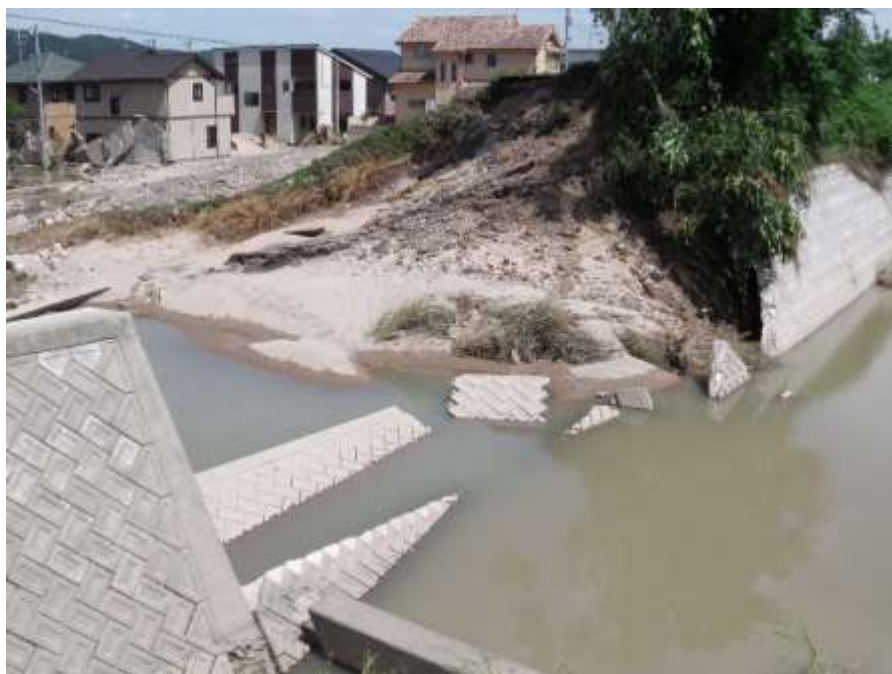
調査地点14 末政川護岸の損傷状況（山陽道付近）①

左岸側の状況。盛土は住宅地へ流出している。護岸ブロックは元の位置に崩落しているため、ブロック上部の土盛り部分が流されて越水し、盛土を侵食したものと考えられる。

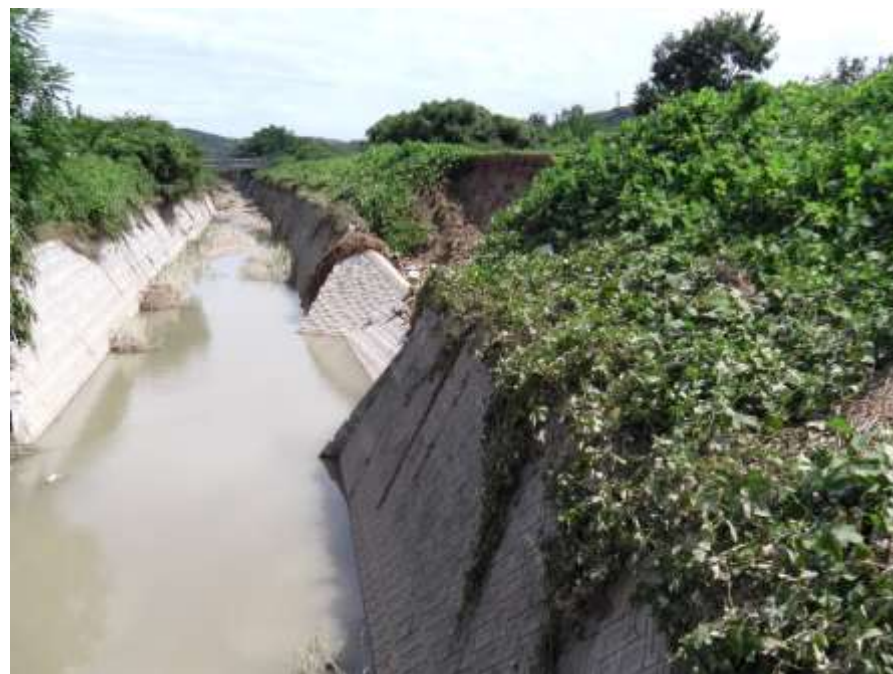
右岸側の状況。護岸ブロック上部の土盛り部分がかなり浸食されており、ブロックは崩落しかかっている。このままの状態が続けば破堤につながると考えられる。

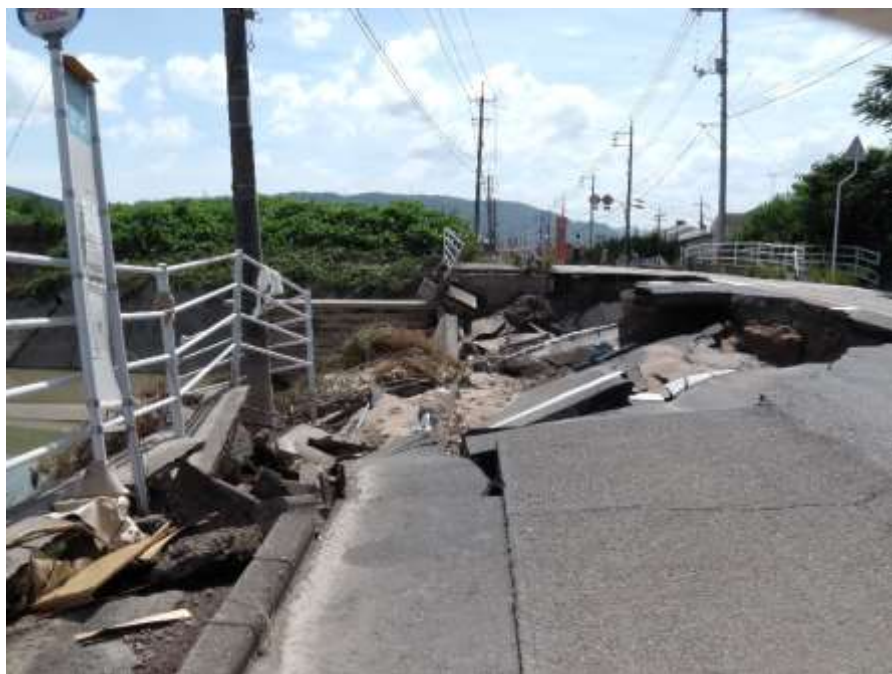
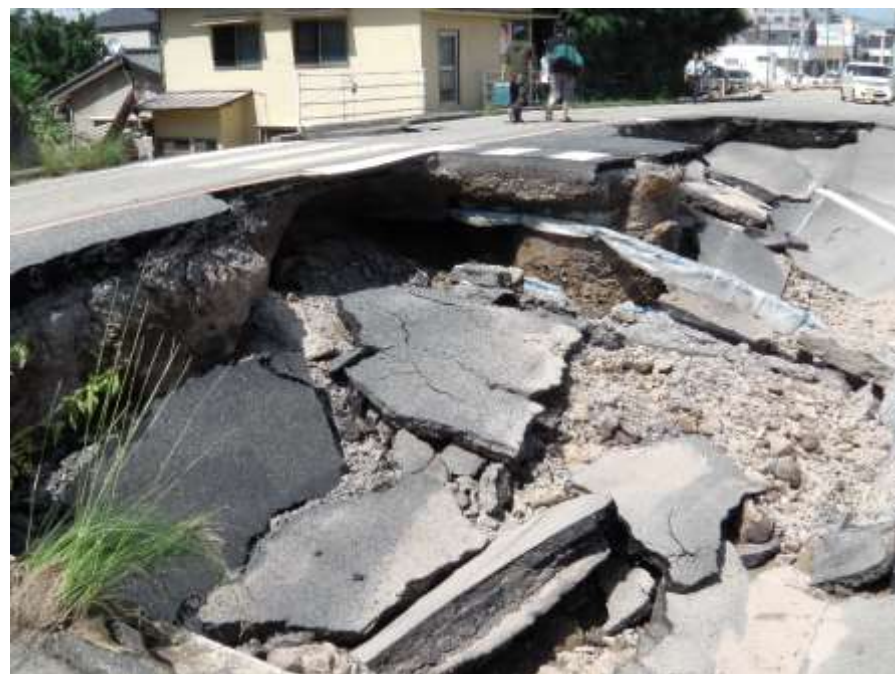
調査地点14 末政川護岸の損傷状況（山陽道付近）②

左岸側道路の崩落状況。破堤による水流で浸食されたと考えられる。

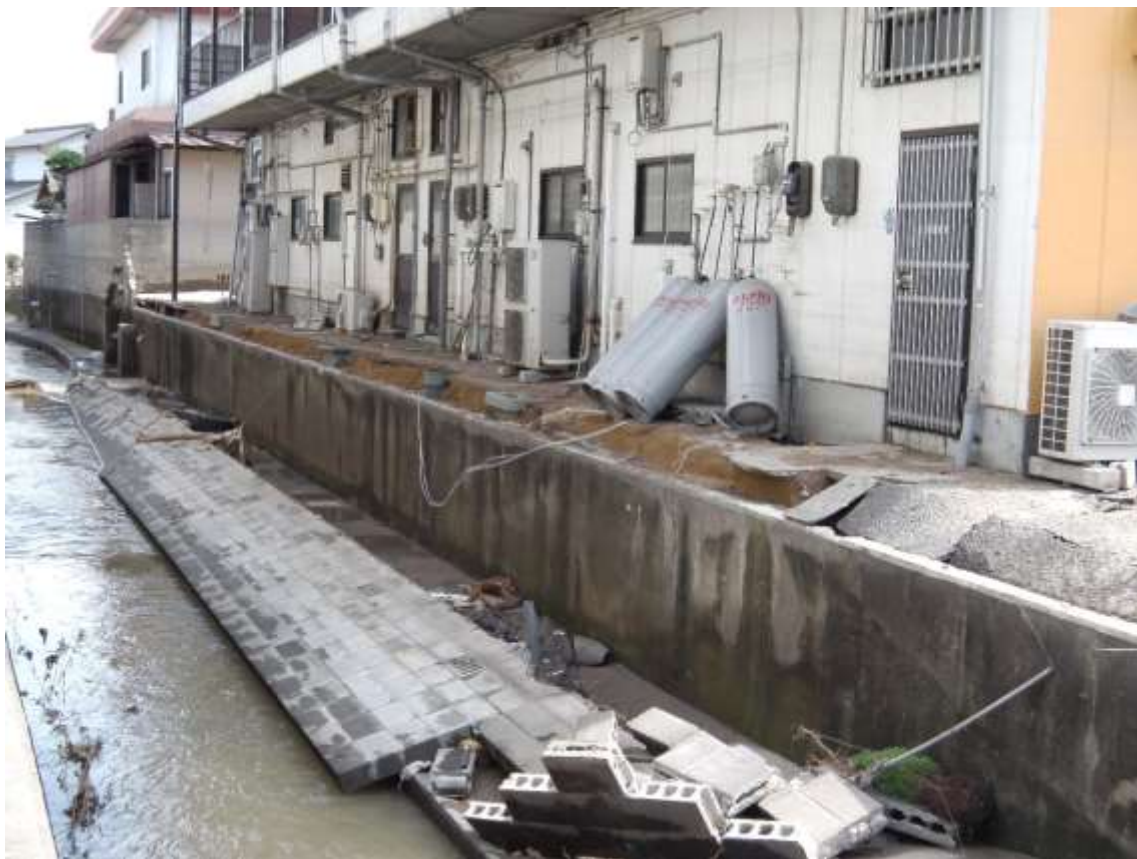
調査地点15 有井地区家屋の損傷状況

ブロック塀が倒壊し、プロパンガスボンベが落下しかかっている。

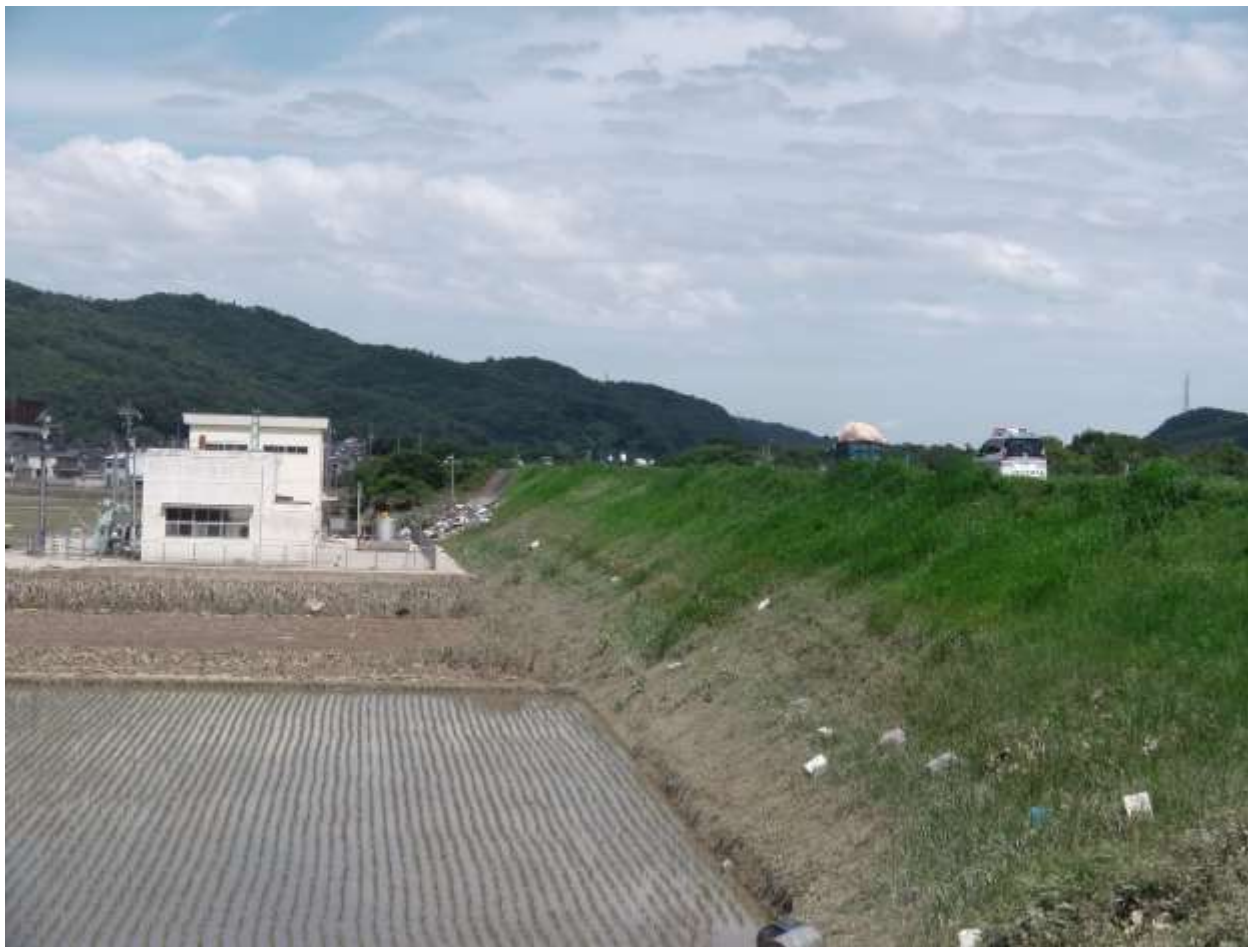
調査地点16 小田川裏法面の状況（菰池排水機場付近）

法面に浸水した後が残されている。水田面から約4m。

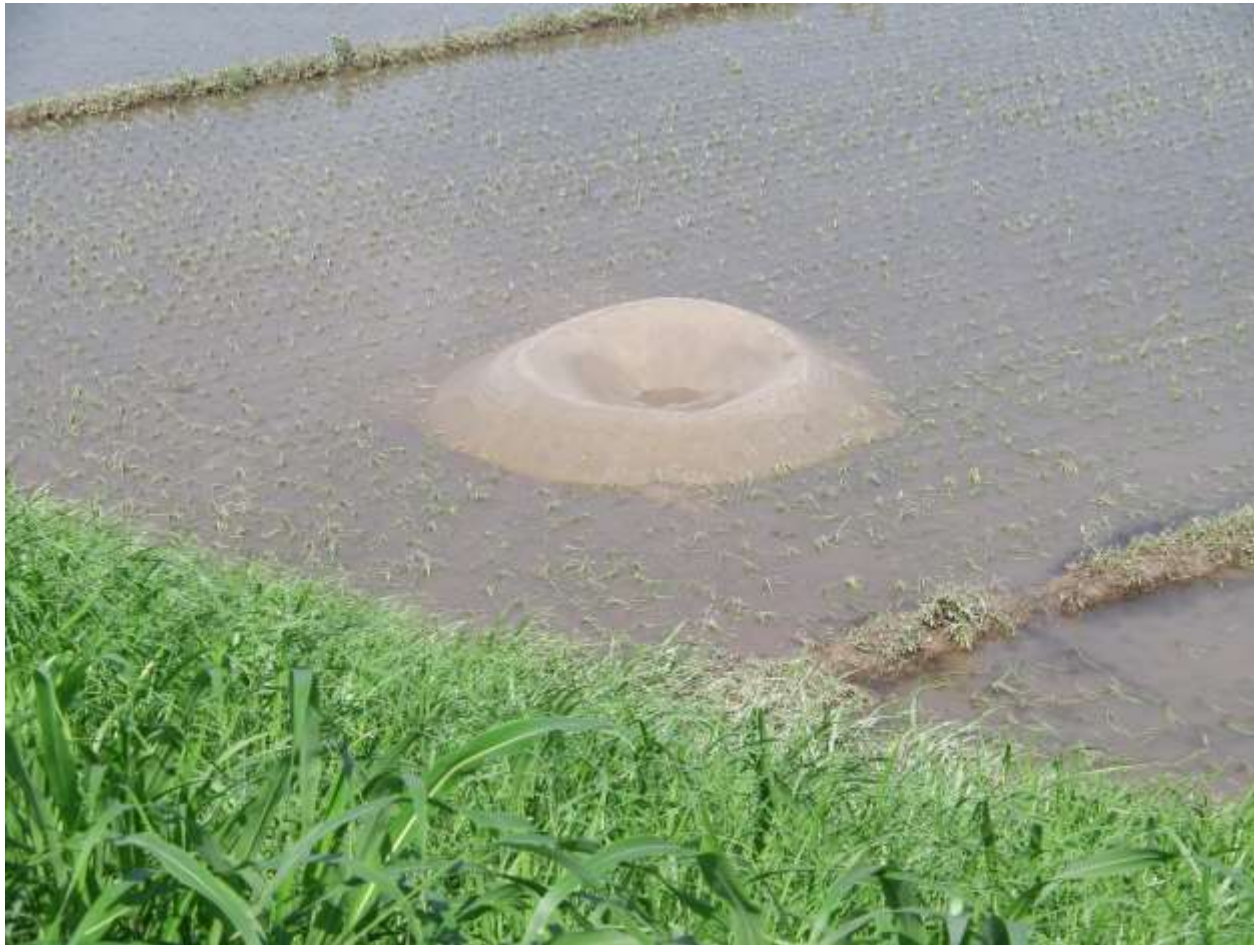
調査地点17 小田川右岸側有井地区水田に発生した噴砂の跡

法面先から約4 mの位置、直径2m程度。
今回の小田川破堤原因についてパイピング現象を検討する必要性を示唆するものと考えられる。
