## LI-6400 光合成蒸散測定装置 CO<sub>2</sub>濃度振れ幅拡大 (“測定ノイズ”拡大症状)

# LI-6400 光合成蒸散測定装置 CO2濃度振れ幅拡大 (“測定ノイズ”拡大症状)

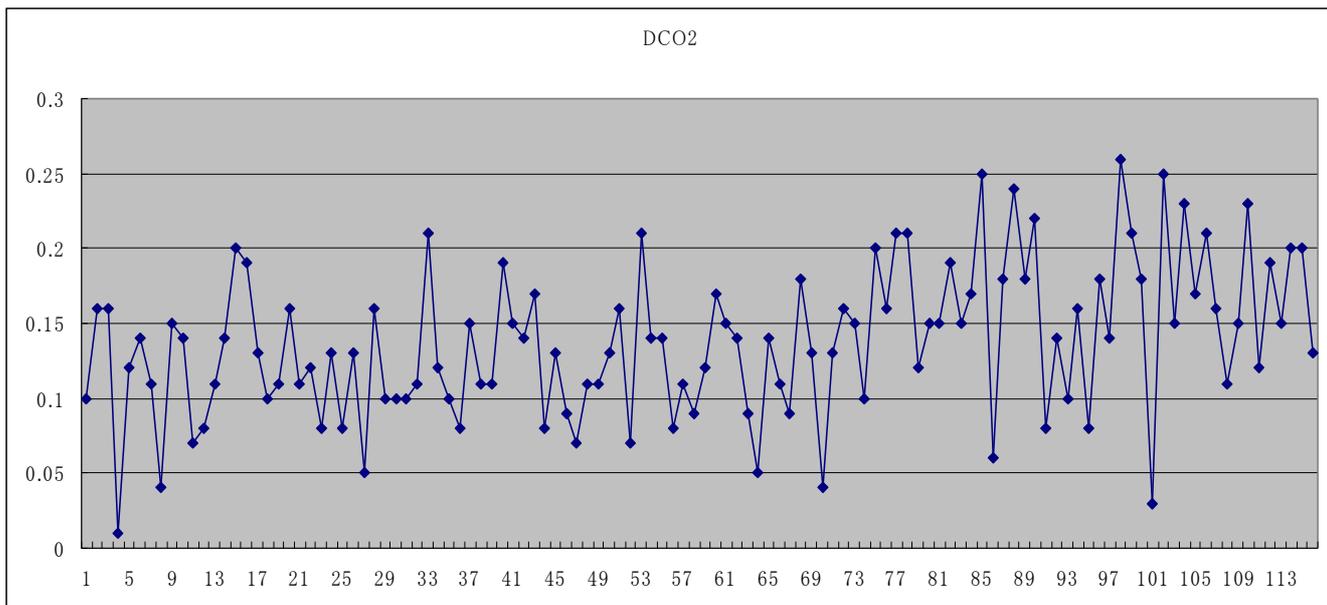
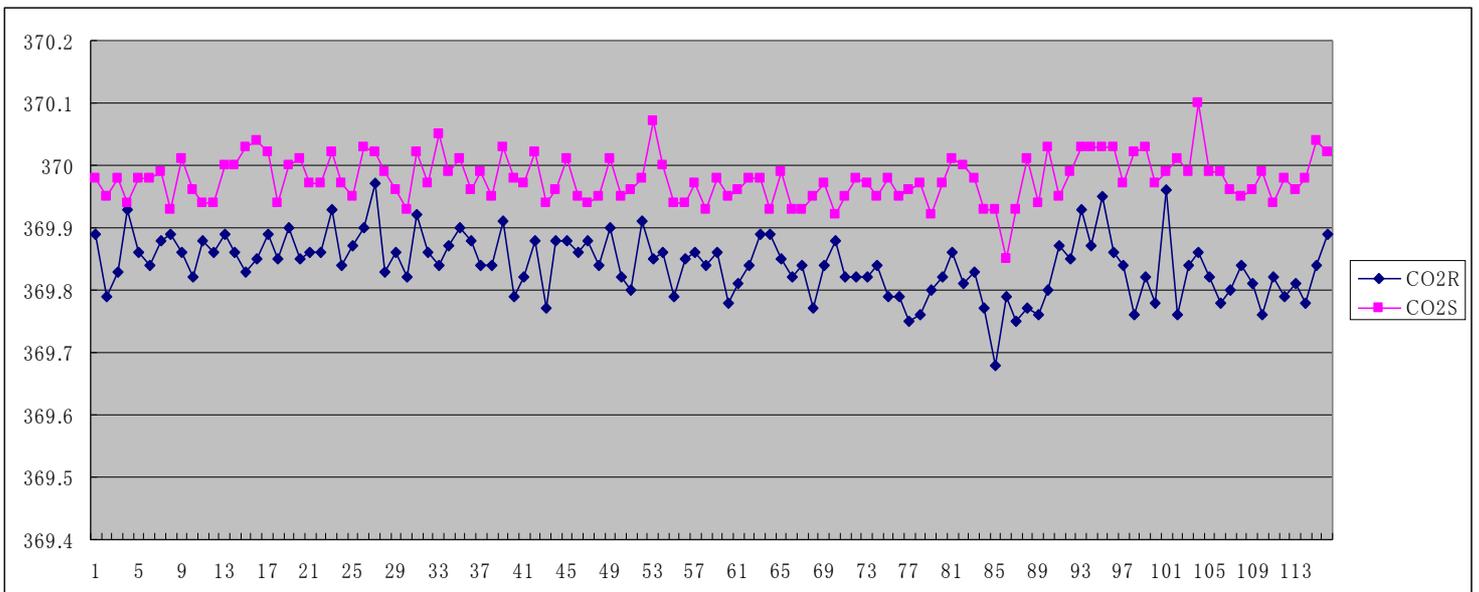
当社で総合点検調整を行い、測定ノイズや炭酸ガス濃度370ppm制御指令に対する安定度を測定した植物を入れずにブランク測定で行なったものです、測定は10秒毎、測定時間は20分間、温度制御実施での定常試験という返却時の装置特性の確認データです。

上記LI-6400光合成測定装置は納入後約17年を経過したアイテムですが、測定ノイズも安定し、炭酸ガス濃度ターゲットに対する制御安定性も高く、過去に大きなトラブルや各パーツの交換を実施していますが現在も高精度で稼働しているアイテムです。

測定ノイズは±0.125ppm(0.25ppm)最新高速サンプリングソフト搭載のVer6.0と同等の高品位アイテムとなっています。

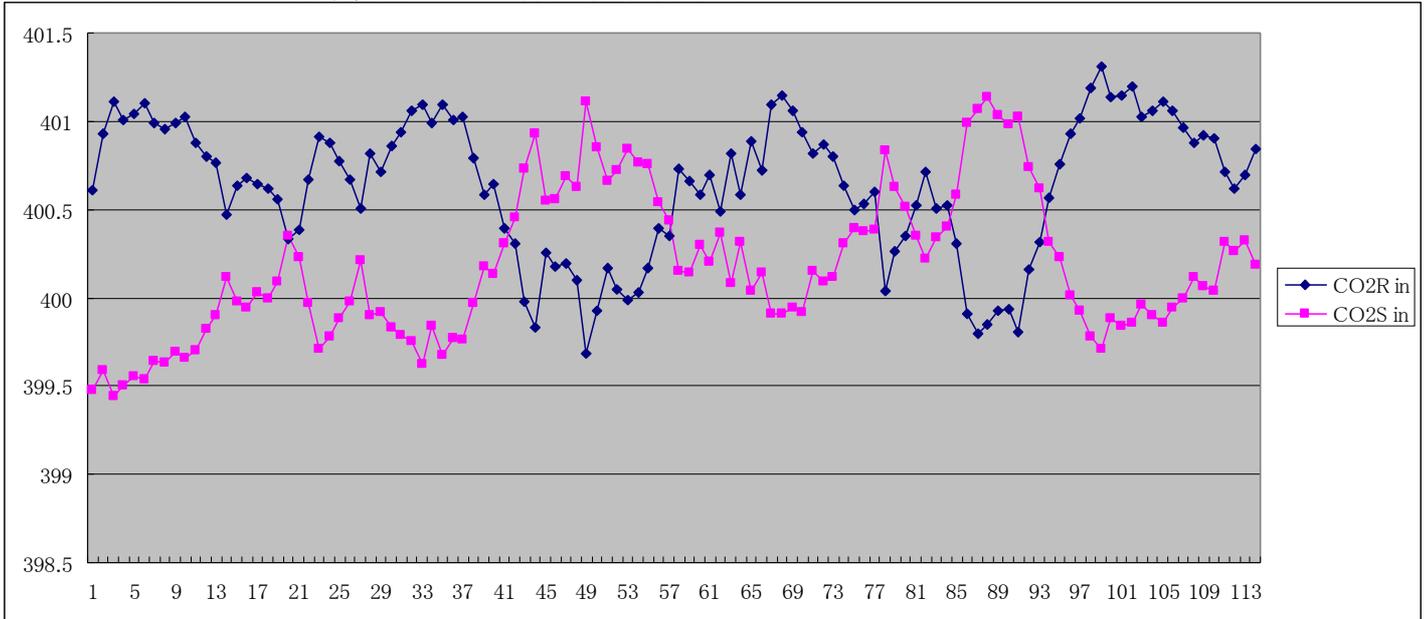
PLLクロックのズレ+外部薬剤チューブの劣化流量非安定のケース

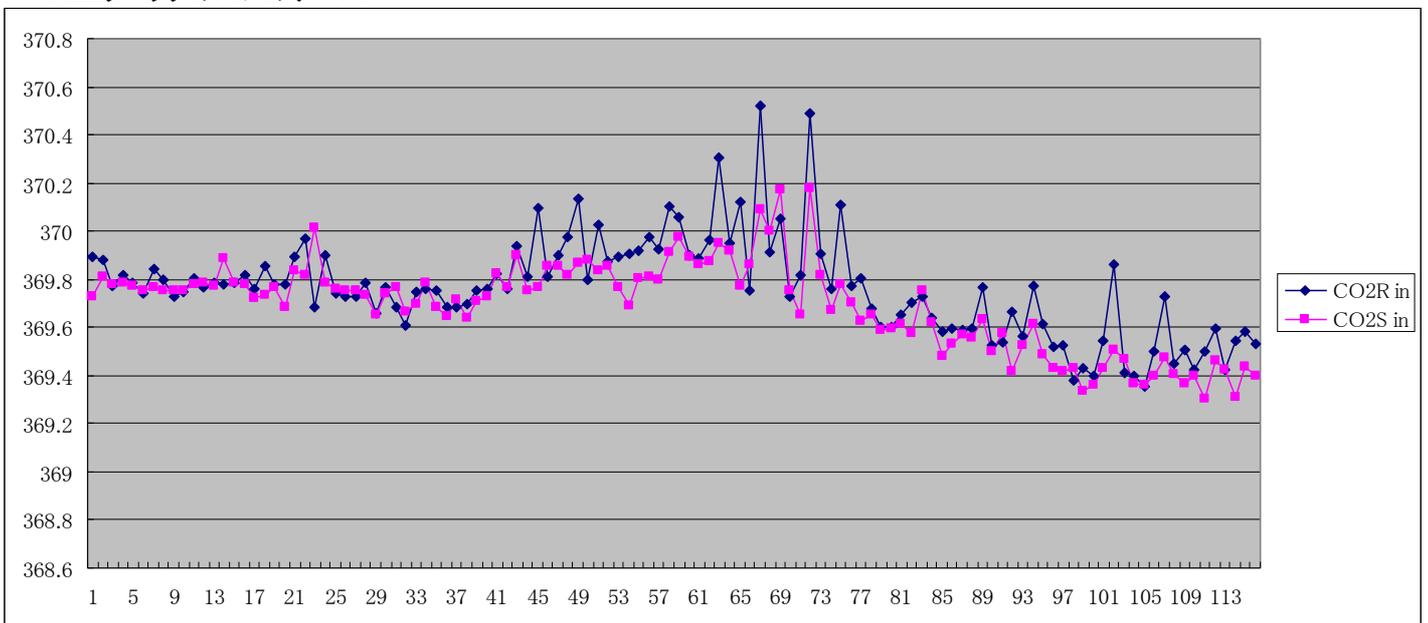
PLLクロックのズレのケース

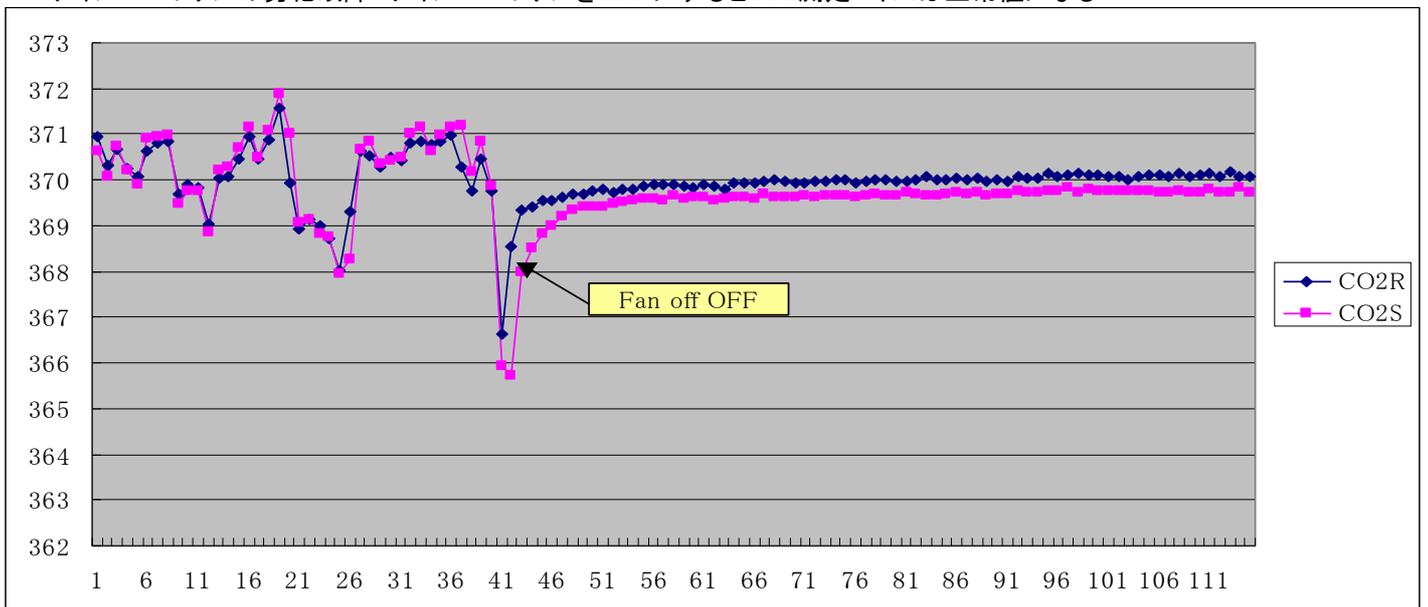
チャンバーファンの劣化故障 チャンバーファンをOFFにするとCO2測定ノイズは正常値になる

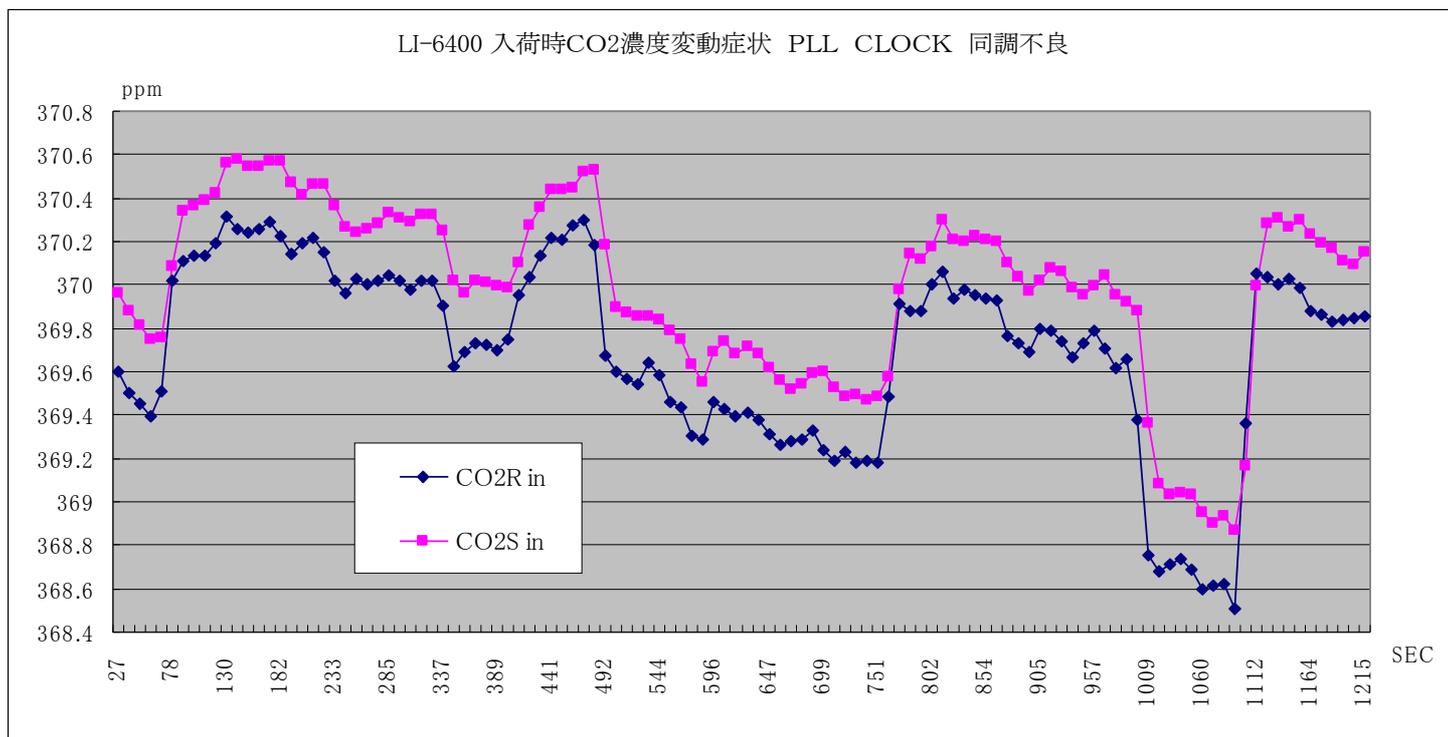
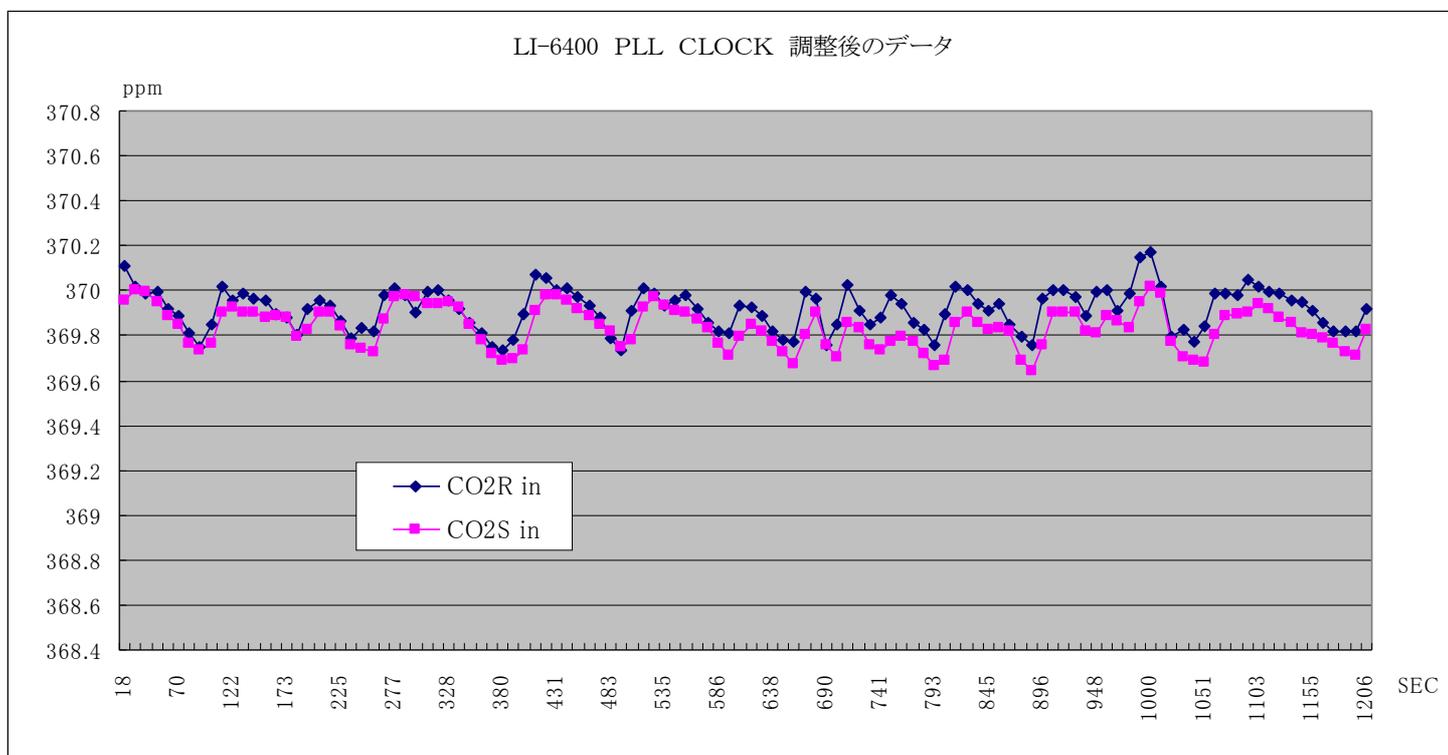
以下のデータは日本入荷時点の測定ノイズの現象を測定したものです、定常試験データとしてブランクで20分間、毎秒測定実施  
新品入荷時点でも以下のような不安定なアイテムも存在し、内容によって調整改善できることがあります。

ディテクタの問題もなくPLLクロック調整だけで改善した一例です。

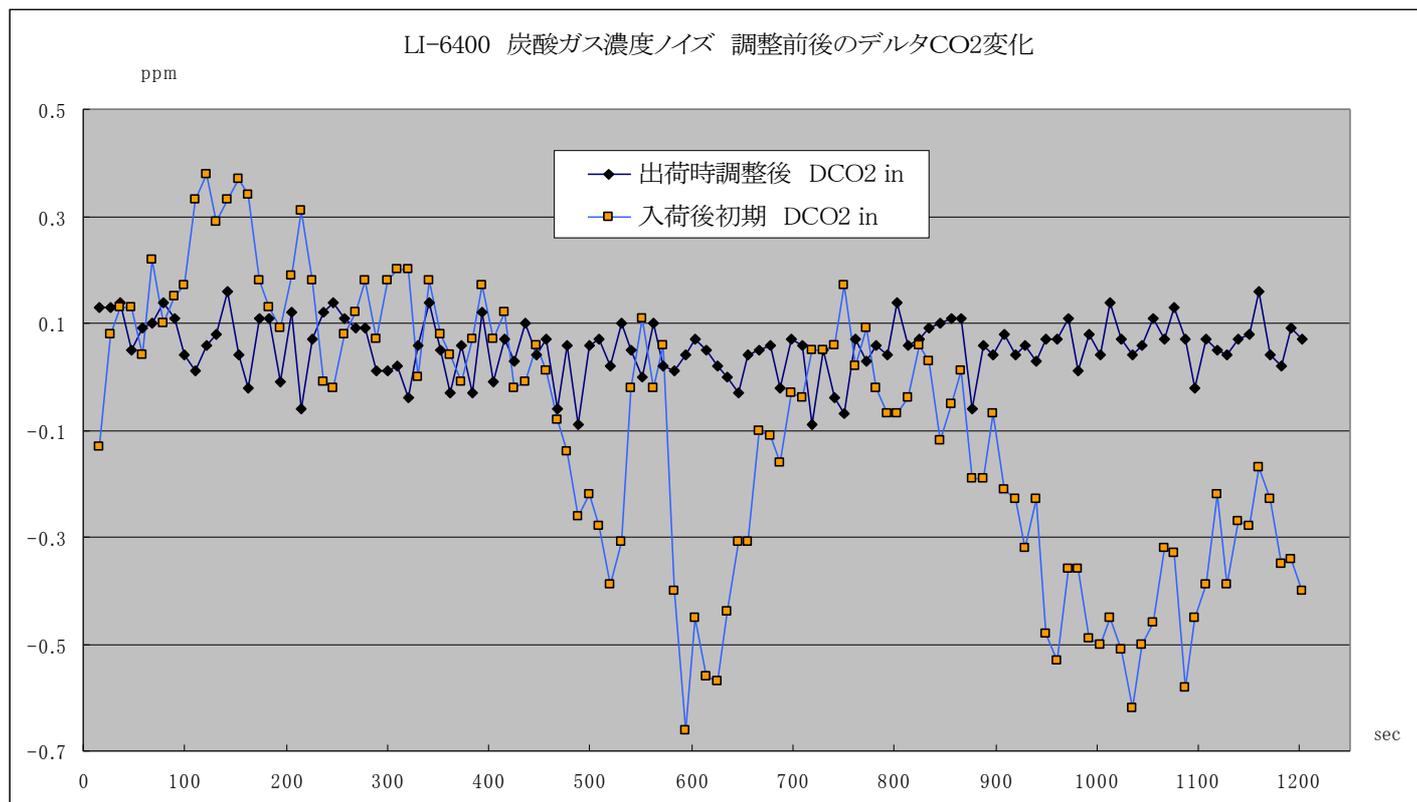
以下のデータは日本入荷前後の $\Delta$ CO2濃度の比較を測定、定常試験データとしてブランクで20分間、毎秒測定

LI-6400光合成測定装置の測定ノイズの発生する要因は様々あり特定が難しいケースがあります。  
測定ノイズの多くは、PLL基盤調整や関連する故障で調整実施経験を多数経験し、約8割が復旧改善できます。  
当社の総合点検整備作業では、必ずPLL制御や各クロックの設定値変動を確認して調整した後に出荷をしています。
