MS 3 1 型

流体トルク コンバーター

取扱要領

スライド台本

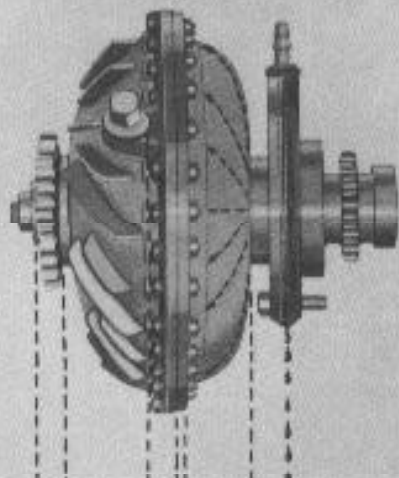
⑦2 オイル洩れの発見方法 (1)

トルコンオイルの洩れる個所を発見するには、先ず、コンバーターの外部を布でキレイに拭き、画面のように汚れのない白い紙を置きます。

次にエンジンを毎分2000回転位の速さで運転しますと、オイル洩れがある場合には、オイルが紙の上に飛びますから、其の飛ぶ位置によってオイル洩れの個所を発見致します。

全然オイル洩れがない場合でも、コンバーターオイルを補給したすぐ後などでは、補給した時にコンバーターの外面についたオイルが、キレイに拭い取り切れないでオイルが紙に飛ぶことがあります。このような場合には2～3分で飛ばなくなります。

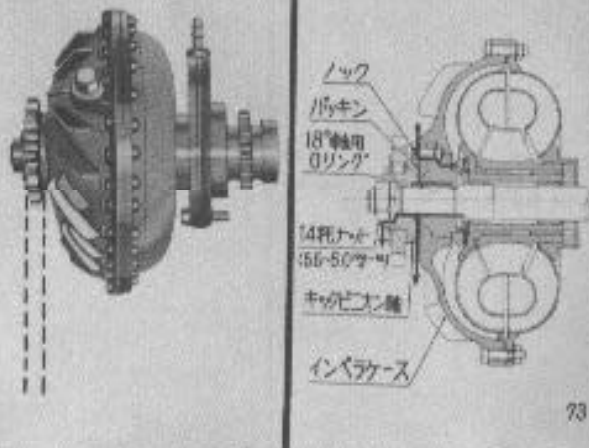
⑦③ オイル洩れの発見方法(2)

左の画面のようにオイルが飛んだ場合には、その原因としては、

- (1) 18φ軸用Oリングが損傷しているか、キチンと挿入されていない場合。
- (2) インベラケースのアルミと鉄の鍍込み部の合せ面を浸透してオイルがノック部分から洩れる場合。
- (3) 14耗ナットの締付不良又はパッキンの不良によって、インベラケースとキックピニオン軸との間からオイルが洩れる場合。

等があり、18φ軸用Oリング、キックピニオン軸用パッキンを新品と交換するか、Oリングを正しく挿入し、14耗ばね座金を忘れずに挿入して14耗ナットは、トルク5.5～6.0kg-mで、しっかり締付けて下さい。

又、インベラケースのアルミと鉄の鍍込み部分からオイルが浸透して洩れるものは、インベラケースを新品と交換して下さい。

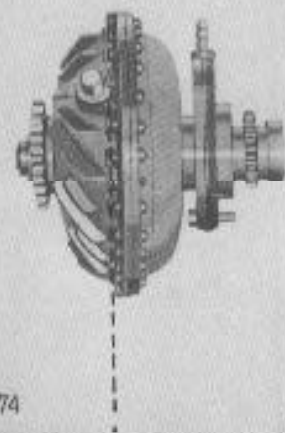
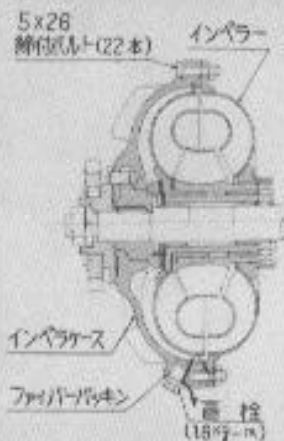
⑦④ オイル洩れの発見方法 (3)

左の画面のようにオイルが飛んだ場合には、その原因は、右の画面のように、盲栓が緩んでいるか、8耗平型ファイバーパッキンが損傷しているか、入れるのを忘れた場合。又は8耗ヘリサートにガタが出た場合です。

このような場合には、ファイバーパッキンを新品と取替え、盲栓はトルク $1.6\text{kg}\cdot\text{m}$ でしっかりと締付けて下さい。

又、ヘリサートにガタが出ている場合には、抜取って新品と交換するようにしましょう。

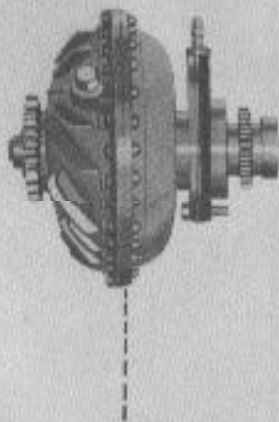
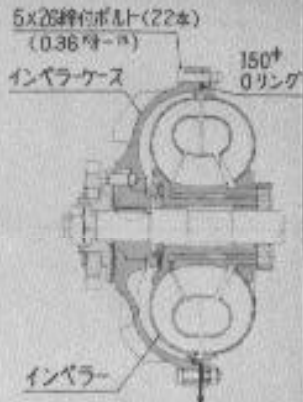
⑦5 オイル洩れの発見方法(4)

左の画面のようにオイルが飛んだ場合には、その原因は、右の画面の、150φ Oリングが損傷しているか、インベラーとインベラーケースの間に噛込んだまま、組付けられてしまった場合、又は、インベラー全周を締付けている5×25締付ボルト22本の締付け不十分による場合です。

このような場合には150φ Oリングを新品と交換し、インベラーとケースの間に噛込まないように正しく組付け、5×25締付ボルト22本は、トルク0.36kg-mで対角線状にシッカリと締付けて下さい。

余り強く締付けますとネジ切れる恐れがありますから充分注意して下さい。

又、対角線状に締付けませんとインベラー及びインベラーケースが変形して油洩れをしますから必ず対角線状に締付けて下さい。

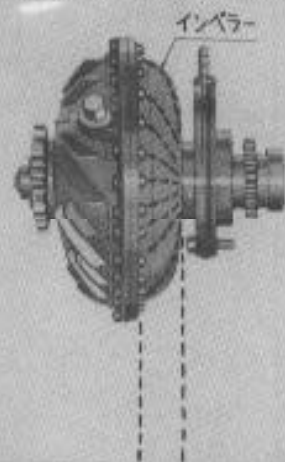
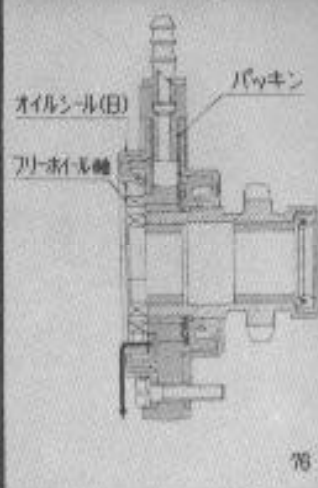
⑤ オイル洩れの発見方法 (5)

左の画面のようにオイルが飛んだ場合又は、インベラー背面に点線のように放射線状のオイルの痕跡がある場合には、その原因は、右の画面の、オイルシール(B)が損傷しているためで、トルオンコイルの消耗が、1ccに対して20kmも走行出来ないようでしたら、オイルシール(B)を新品と交換して下さい。

又、その時クランク軸部に疵、まくれ等の不具合があれば細かいペーパーやすりで円滑、丁寧に修正して下さい。

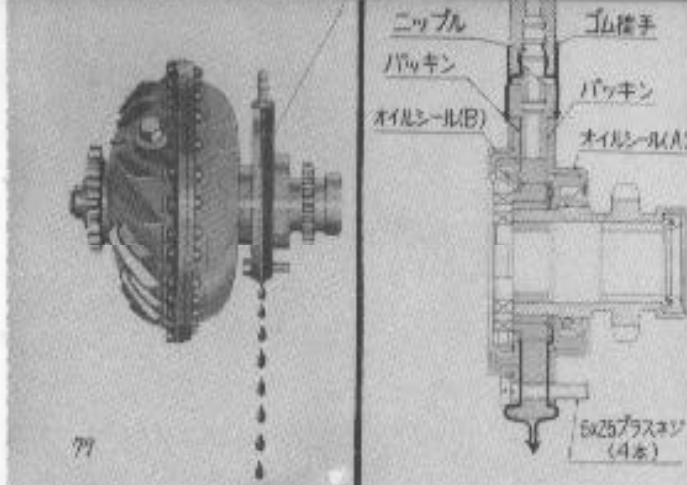
⑦ オイル洩れの発見方法(6)

左の画面のようにオイルがフリーホイール下部から滴下する場合は、その原因は、右の画面のように、

- (1) オイルシール(B)とフリーホイール取付板との接触面に歪がある場合。
- (2) オイルシール(B)とフリーホイール取付板の間にあるパッキンが不良である。
- (3) ニップルのフリーホイール取付板への締付不良である。
- (4) フリーホイール取付板とトルコンタンクをつなぐゴム接手が損傷しているか、又は挿入部からオイルが洩れている場合。
- (5) 5×20プラス丸小ねじ4本又は、5×25プラス丸小ねじ4本の締付不十分の場合。

ですから、夫々修正、交換、増し締めをして下さい。

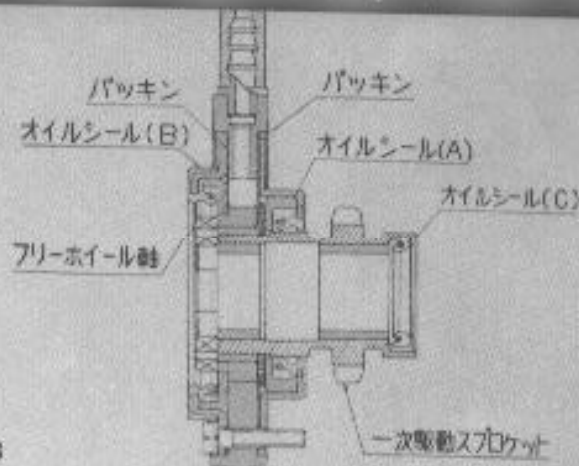
78

トルクコンバーター外部にオイルは洩れないけれども、トルコンオイルが減少するような場合、その原因は、

- (1) オイルシール (A) が摩耗又は損傷している場合。
- (2) フリーホイール保持板とオイルシール (A) の間にあるパッキンが不良の場合。
- (3) 一次駆動スプロケット内のオイルシール (C) が摩耗又は損傷している場合で、トルコンオイルは、チェーンケース内に流れ出てしまい、チェーンケースオイルの油量が増し、粘度が低下します。

このような場合には、オイルシール (A)、パッキン、オイルシール (C) を新品と交換すると共にオイルシールの当る軸部に疵やまくれ等の不具合があるかどうかを確かめ、円滑・丁寧に修正して下さい。

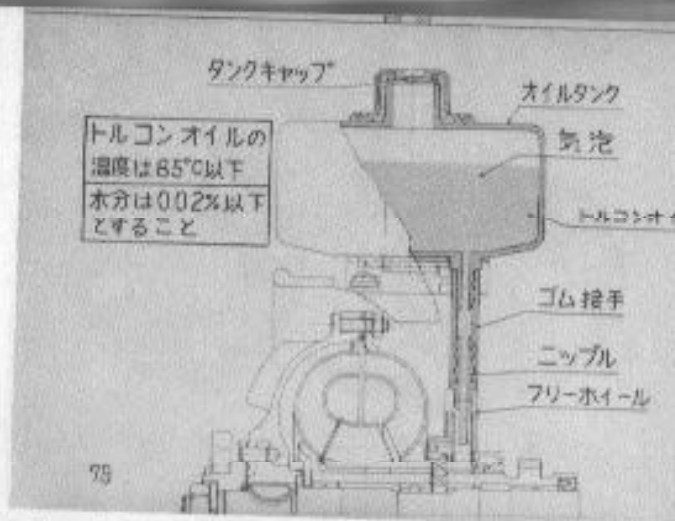
⑦ トルコンオイルへの水の混入

コンバーターオイルの中に水が混入したりしますと、ゴム接手を通過してコンバーターの方からオイルタンク中に気泡が盛んに昇って行きます。

若しコンバーター中に0.02%の水が入っていてもコンバーター内部の温度が85℃以上になりますと異常膨張をして、オイルが各部から吹き出すようなことにもなり兼ねますので、コンバーターの中には水が入らない様に特に注意して下さい。

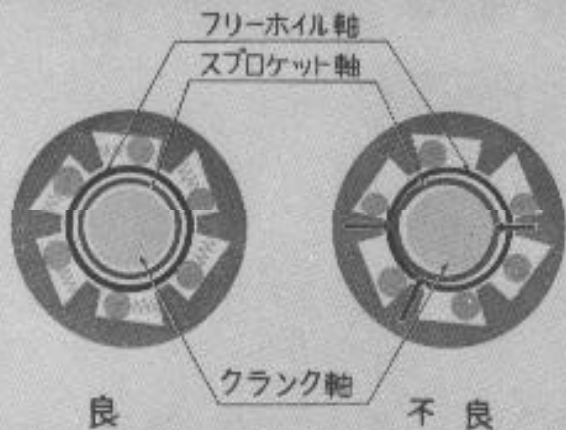
80

エンジンは始動し回転も上がるのに車が進まない様な場合には、フリーホイールスプリングが無いか、折損したか、又は入れ方を間違えたかの何れかです。

正常なフリーホイールの場合には左の画面のように6箇のローラーが均等にフリーホイール軸を押えていますが、確固な場合としてスプリングを入れ忘れた様な場合には右の画面のようにローラー1つ丈とフリーホイール保持板の2つの山でフリーホイール軸を押すために、フリーホイール軸が変形してスプロケット軸をハサムために車が走らなくなります。

又、スプリングをボールの反対側に入れてしまいますと、空転りをしてしまいます。

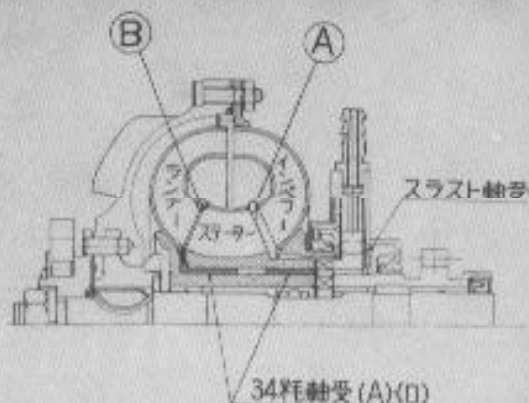
又、コンバーターの内部で金属が当たる様な音をする場合には、

- (1) ステーターとインペラーが当る。
- (2) ステーターとランナーが当る。
- (3) 何か異物がオイルに混入して入っている。か
- (4) ベアラー、インペラー又はランナーの羽根の一部がハガレを起している。

等が考えられますが、ステーターとインペラー又はランナーとが当るのは、ステーターの34耗軸受 (A) 及び、(D) が摩耗した場合や、フリーホイールのスラスト軸受が摩耗したり、入れ忘れた様な場合に起ります。

又、トルコン内には細かい異物も入らない様に注意して下さい。

尚、羽根がハガレる事はトルコン内に異物が入らない限り起りませんが、ひどく変形した場合は新品と交換して下さい。
