LI-6400 光合成蒸散測定装置 攪拌用チャンバーファン

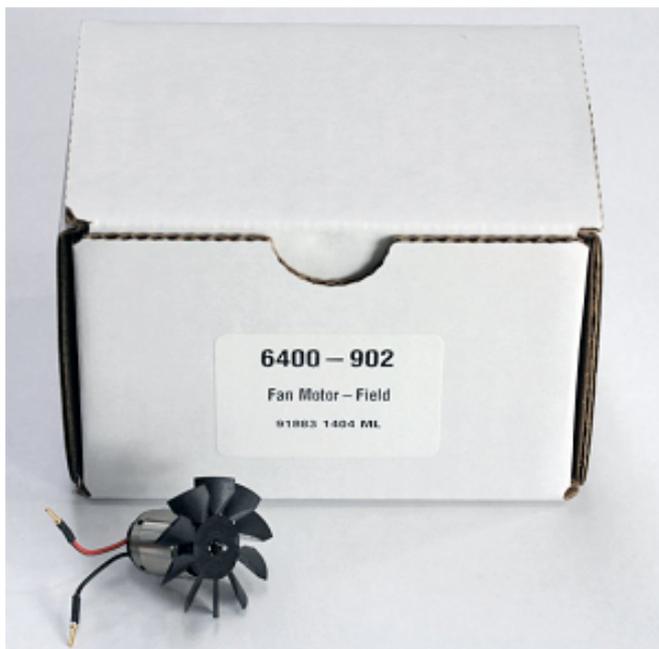
LI-6400光合成蒸散測定装置の故障で多いのはセンサーヘッド内部のチャンバーファンの劣化故障です。部品自体の劣化以外にもチャンバーへのダストやOリングなどのパーツの落下によりファンブレードが回転阻害となり結果モータの焼き付きなどの原因もありますが、やはりモーター自体の故障が主体であり、劣化して故障するとコンソール内部のヒューズが切れ対応は時間を要します、LI-6400光合成測定装置の弱点にはなっています。
