同志社大学 博士論文

# プリント基板用GFRPの小径スルーホール ドリル加工における加工穴品質に関する研究

野辺弘道

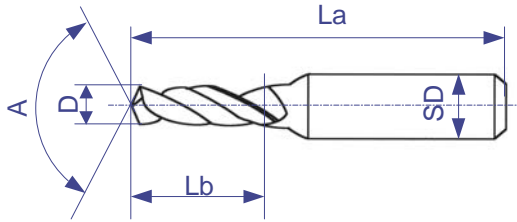
Tool					Workpiece

Glass cloth base epoxy resin copper clad laminate
					Thickness: 1.6[mm] JIS GE4F Glass cloth: E glass fiber IPC 7628 (JIS EP18B)
D [mm]	A [deg.]	La [mm]	Lb [mm]	SD [mm]

1.00 <sup>+0</sup> <sub>-0.01</sub>	130	38.1±0.1	8	3.175	8 plies
					One ply lamina Thickness: 0.2[mm]

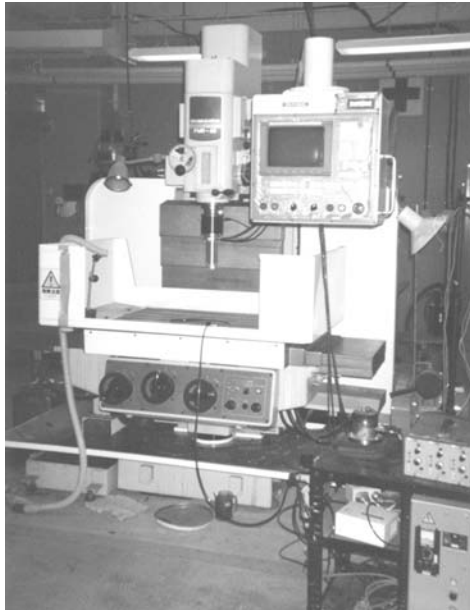
# Experimental method, cutting condition and wear width

(a) NC milling machine

(b) Air spindle motor

Diameter	Spindle speed	Cutting speed	Feed speed	Feed rate
D mm	N rpm	V m/min	F mm/min	f $\mu\text{m/rev}$
1.0	33,000	103.6	170	5
			1,000	30
			2,000	60

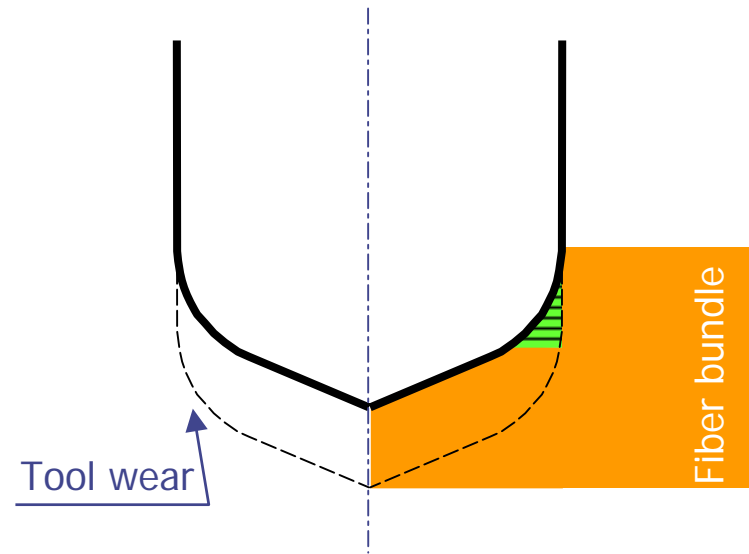
## *Drilling process of cutting edge*

(a) Without wear (virgin tool)

(b) With wear (worn tool)

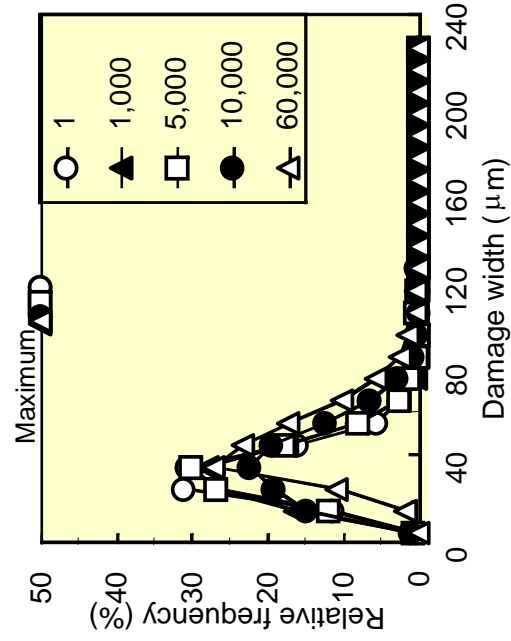
# Damage width (Coated drill, $f=5\mu\text{m}/\text{rev}$ )

(a) Coated drill

(b) WC drill

- ◆ ガラスクロス基材エポキシ樹脂積層板のドリル加工において、ドリル摩耗には加工穴数より切れ刃の円周方向の切削距離が大きく影響を与える。
- ◆ ドリル摩耗とスラスト力の特徴を考察し、摩耗量の変化をスラスト力の静的成分 $F_s$ で評価できることが明らかになった。
- ◆ 加工穴品質においてドリル摩耗が及ぼす影響を評価した。ドリル摩耗はこれらの評価値を大きくし加工穴品質を低下させることを定量的に示した。
- ◆ ダイヤモンドコートドリルに関してコートが施されていないドリルと比較評価した。その結果、コート膜による刃先の僅かな丸みのために加工穴数初期段階では、加工穴品質はコート無しドリルと比べ若干悪いことが判明した。しかし、加工穴数が増加しても非常に優れた耐摩耗性により、初期の加工穴品質を長期にわたり維持することが分かった。
