# 東電福島第一原発事故対応の 緊急作業従事者と除染作業従事者の 放射線障害防止対策及び健康管理

厚生労働省  
電離放射線労働者健康対策室  
安井省侍郎

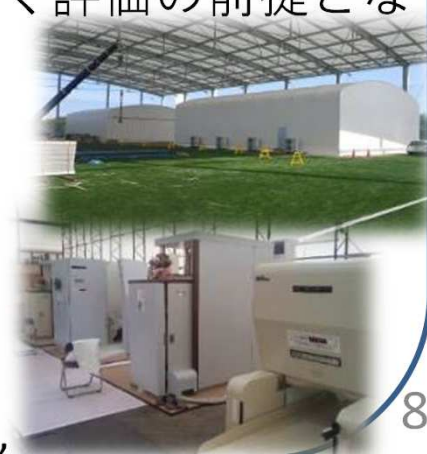
- 測定の遅延は、一義的にはWBCの不足によるものだが、複合的な要因があった。
  - 東京電力が内部被ばくの測定を始めた平成23年3月22日時点で、多くの作業員がすでに発電所を離れていた。東京電力は、1台の車載型WBCを東京に設置したが、東京に作業員を集めるのに時間を要した。
  - WBCの核種同定の分解能が低かったため、20mSv超えの者は110km離れたJAEA東海研究所で再測定する必要があった。
  - 100mSv超えの者は、200km離れた放医研で医師の診断を受ける必要があった。
  - I-131,Cs-137とCs-134に対応する内部被ばく評価コードを設定する必要があった。
- 平成23年6月13日、放医研は、最も保守的な評価とするため、内部被ばく評価の前提となる放射性物質の摂取日を水素爆発のあった3月12日とすることを決定。
  - 東京電力は、発電所での作業期間の中間日を摂取日と主張。
  - 厚生労働省は、水素爆発のあった3月12日を摂取日と主張。
- 東京電力は、以下の措置を実施した。：
  - 7月10日に、WBCセンターをJヴィレッジに設置
  - 9月から、全員の毎月の内部被ばく測定が可能となる
  - 10月18日、新規購入の6台を含め、11台のWBCが運用可能となった、

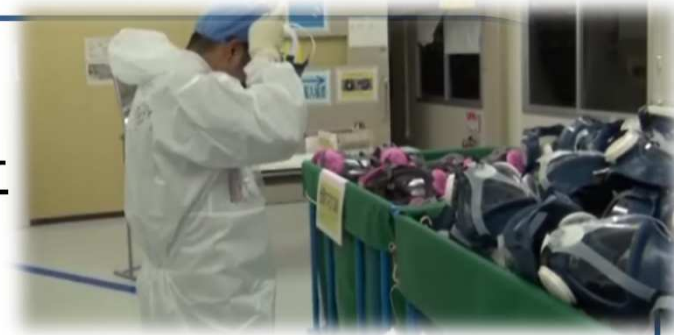
- 厚生労働省は、
  - 平成23年9月26日、労働安全衛生総合研究所とともに、6人の緊急作業従事者のマスクの漏れ率を測定
- 労働安全衛生総合研究所は、
  - 漏れ率は、1.1%から56.0%にばらつき、平均は17.4%であった。
  - めがね着用者の漏れ率は、非着用者の漏れ率よりも高かった。
  - 漏れ率に影響のある主な要因は以下の2点：
    - 眼鏡や綿帽子、髪の毛による顔面と面体の間の隙間
    - 着用者の顔とマスクのサイズが合っていない
- 東京電力は、以下の改善策を実施した。
  - 平成23年9月27日以降、マスクをメーカー別、サイズ別に分類し、作業員が自分に合うマスクを選びやすくした。
  - 平成23年11月17日以降、新規入場者の特別教育でフィットテスターを使用するようになった。
  - この結果、平成23年10月以降、有意な内部被ばくは測定されていない。

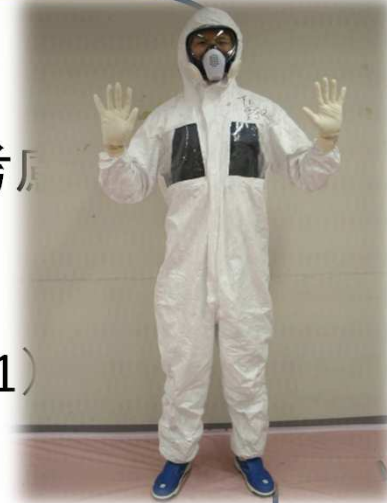
- 厚生労働省は、東京電力に対し、以下の事項を指導した。
  - 作業前の作業場所の空間線量率の測定、作業場所の汚染状況を考慮した作業計画の作成
  - 汚染状況に応じた適切な保護衣と長靴の使用。
  - 上肢の等価線量をリングバッジで測定し、組織加重係数（皮膚は0.01）実効線量に換算して加算すること
- 東京電力は、
  - 常に長靴の使用を義務付けるとともに、汚染水を取り扱う際には防水具を着用することを義務付けた。
  - 当時、十分なリングバッジを保有していなかったため、臨時措置としてガラスバッジを手首に装着させた。

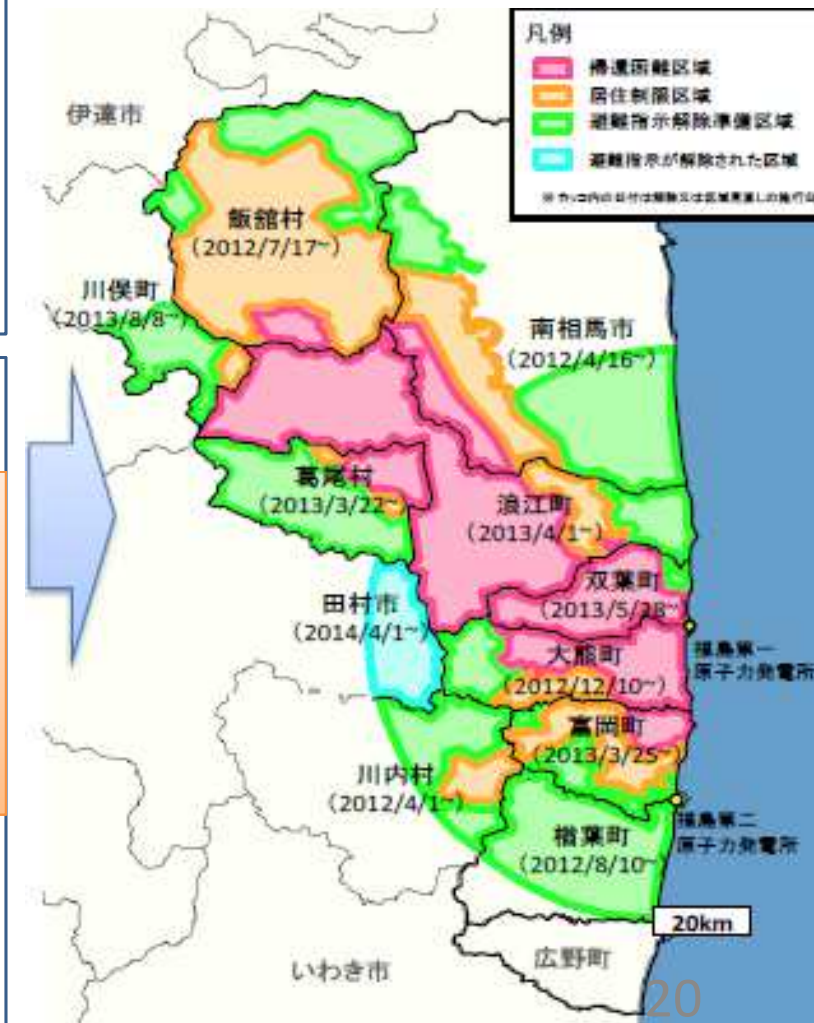
- 土壌の除染等業務、廃棄物収集等業務（改正前）  
→ 除染特別地域（避難指示区域）、汚染重点調査地域（ $0.23 \mu\text{Sv/h}$ 超の地域）
- 特定汚染土壌等取扱業務（ $1 \text{万Bq/kg}$ 超の土壌等取扱）  
→ インフラ復旧、営農・営林（主に $2.5 \mu\text{Sv/h}$ 超の地域。避難区域外も含まれる）
- 特定線量下業務（空間線量率 $2.5 \mu\text{Sv/h}$ 超での業務）  
→ 測量等、運輸業、屋内産業（製造業、病院・福祉施設、商業。居住制限区域で再開した場合は該当の可能性が高い。）
