東御市 羽毛山堤防の調査を行いました

実施：2020年12月10日 長野県東御市羽毛山地区

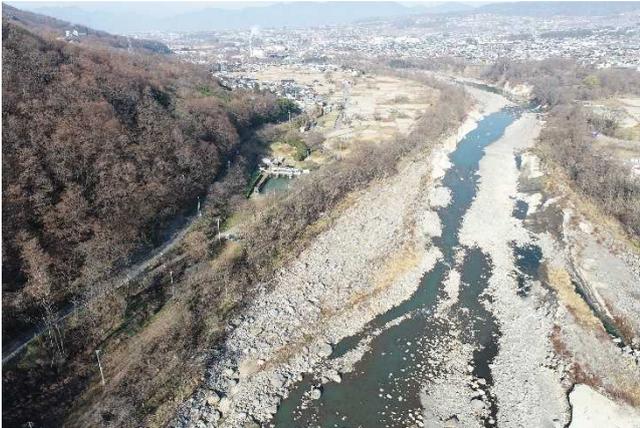
空から見る羽毛山地区と千曲川（ドローン撮影）

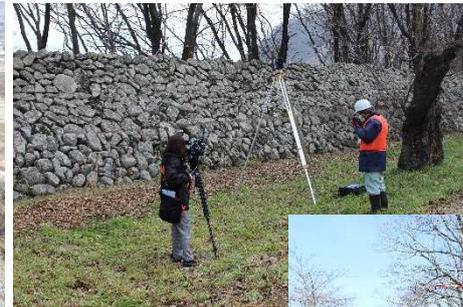
レーザースキャンによる三次元測量（協力（株）みすず総合コンサルタント様）

石積の状況などを計測、観測しました

調査はレーザースキャンやドローンを用いて、石積堤防を三次元測量したほか、石の形状や石の積み方などからどのように堤防がつけられたかなどを調べました。

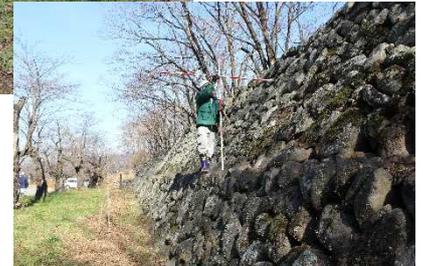
石の積み方から堤防は一度に完成したのではなく、2、3回に分かれて積まれたか、完成後に修復工事などがあった可能性がわかりました。

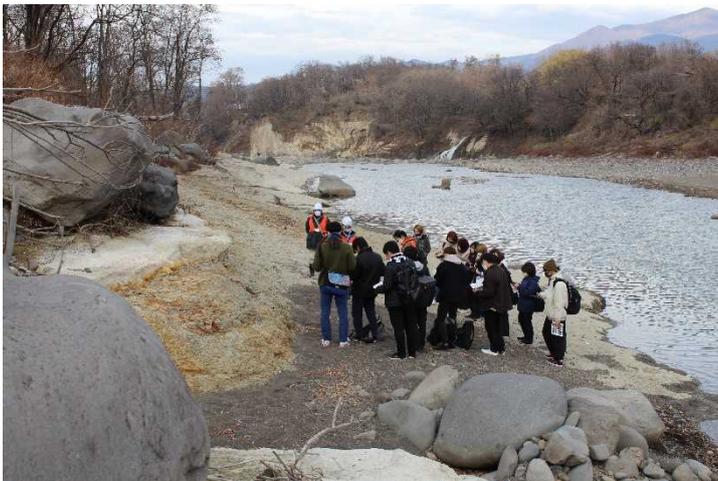
河床部の観察をする 長野大学の学生

調査には長野大学の学生が参加し、堤防や千曲川の状況などを観察しました。千曲川はこの付近では、河床がかなり低下してことが現地ではよくわかりますが、写真にもあるように以前の河床部とみられるところには巨石が沢山残されており過去の時代の洪水の威力が感じられます。
