置換性骨吸収について

上顎第一大臼歯での「大きな置換性骨吸収」と思われる症例がありました。「どのようにアプローチされますか。」

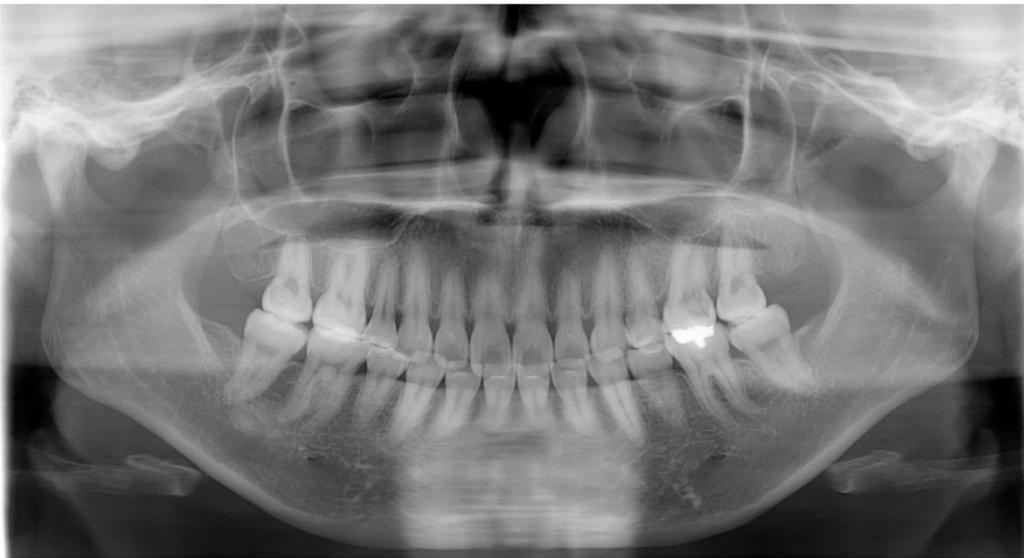
初診時のパノラマ写真

パノラマ写真を撮影したところ、「左上第一大臼歯歯冠遠心隣接側に透過像があり、その内部に点状の大小さまざまな不透過像が存在する。」という所見がありましたが、同患歯による臨床症状はなし。咬合面には充填材がありました。歯髄反応(+)、冷水痛・温熱痛(-)、咬合痛(-)、根尖部圧痛(-)、打診痛(-)、自発痛誘発痛ともになし。全顎ブロービングデプス 2~3 mm、口腔内清掃状態は良好。歯肉の発赤がわずかにある。

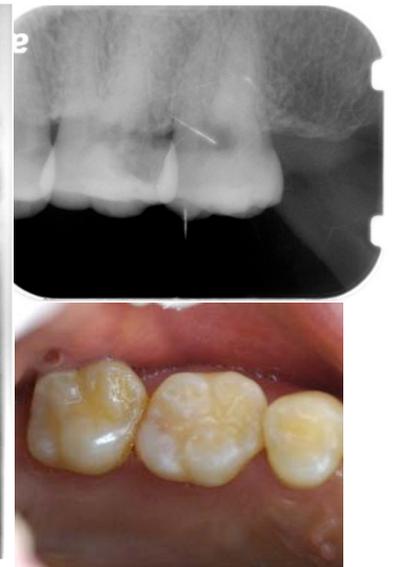
再来院時のデンタル写真

再来院時デンタル写真所見 「パノラマ写真同様の小豆大の透過像が左上第一大臼歯遠心歯冠隣接面にある。」
通常このようなパノラマ写真およびデンタル写真のような所見があれば、患者さんは歯髄炎の症状を訴えてくるのが普通なので、何度も確認したのですが、臨床症状が全くありませんでした。

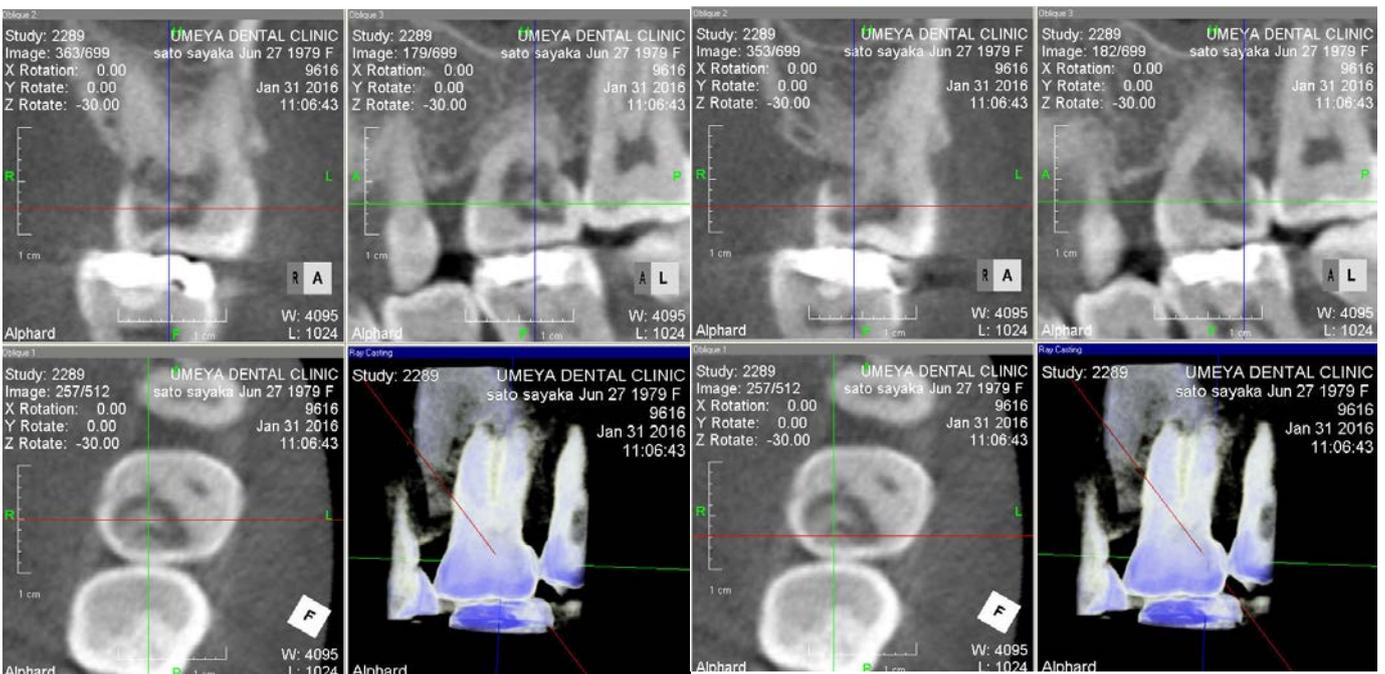
3 日目 歯科用 CT 撮影 Asahi レントゲン社製アルファード・ベガ I モード撮影 断層域 0.2 mm

P 側・DP 側にかけて広がる透過像がエナメル質直下に広がる。根尖が上顎洞底線と一致している。

CT画像では遠心歯頸部において歯根セメント質ならびに骨組織との交通はないようでした。結論として本症例は左上第一大臼歯の「置換性骨吸収」と思われました。

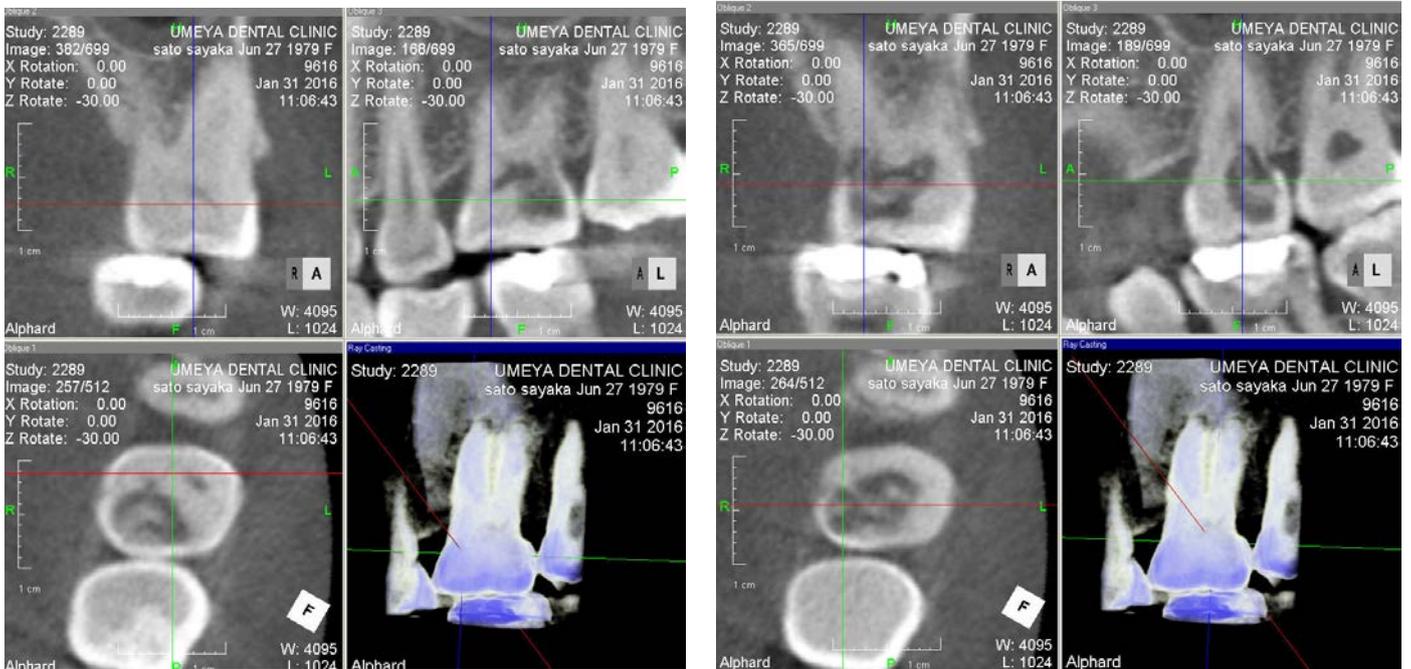
エナメル質直下透過像と歯髄腔までの距離が1mmない状態で、根尖部透過像なく、上顎洞炎の所見もない。

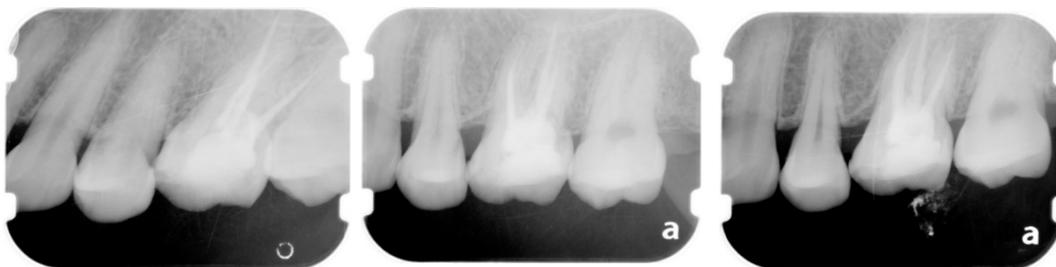
5日目(抜髄即充1週間後)

歯冠遠心側から出血していたカ所は黒褐色化しており、タービンで削除しても疼痛を訴えることがなかったので、同部にMTA (MTA-Angelus Reparative cement) 充填しました。前回4根管即日充填していましたが、複数枚偏心投影写真を撮影して、根充状態に異常所見がなかったので、次回ファイバーポストコアという事になりました。前回治療後の痛みも全くでなかったとのことでした。
